INFORME DE REVISIÓN TÉCNICA

LABORATORIO DE VARIABLES ELÉCTRICAS

Informe No.:	51351	Fecha de Revisión:	2024-12-02
Propietario:	GLOBALCHEM QUIMICOS INDUSTRIALES Y AGRICOLAS CIA. LTDA.	Técnico de Mantenimiento:	Tec. Mauricio Landívar
Dirección:	CALLE N74C E4-62 Y AVENIDA ELOY ALFARO, QUITO, PICHINCHA

Equipo:	Balanza Digital	Código empresa:	PMB-05
Marca:	OHAUS	Rango:	(0 a 3000) g
Modelo:	RANGER 3000	División de escala:	0.1 g
Serie:	8337370369	Ubicación:	*****

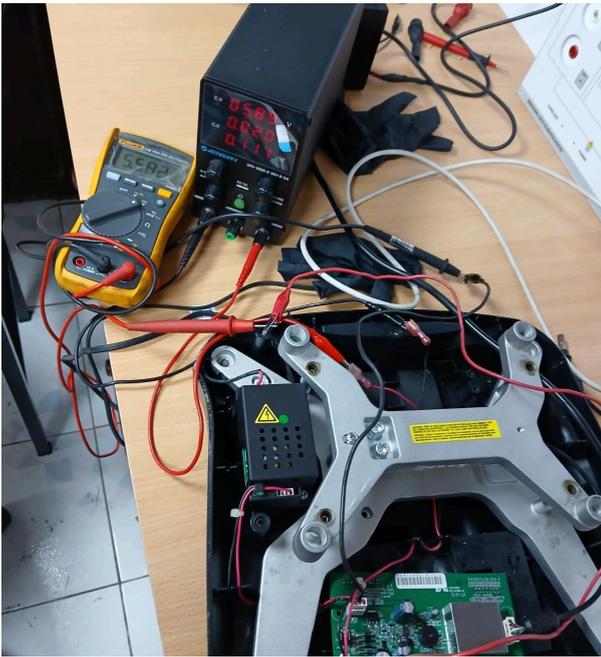
Resultados 1er Nivel: En esta etapa se realiza la inspección superficial por lo que el equipo se encuentra en buenas condiciones, además, enciende de manera adecuada conectado a una fuente de 110 [V].

Figura 1: Conexión con fuente externa.

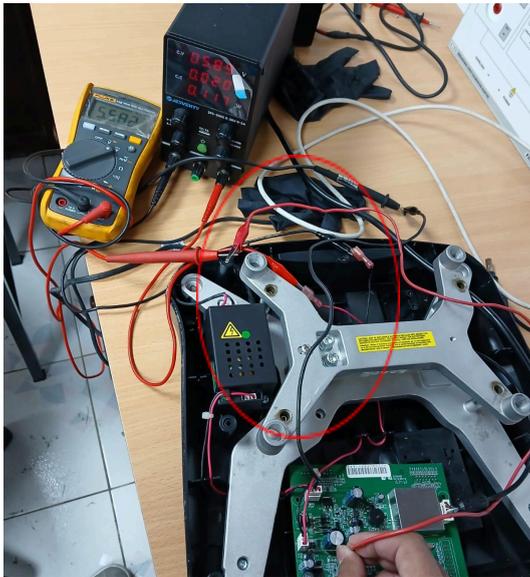
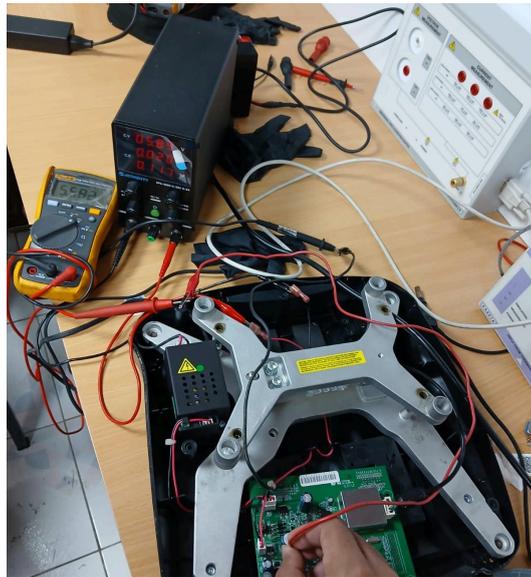
Resultados 2do Nivel: El equipo no enciende con su batería interna, por lo tanto, se comprueba el estado de alimentación de bypass. Su batería contaba con un voltaje de 4.4 [V] el cual no era lo suficientemente apropiado para encender al equipo, por ende, mostraba el mensaje de baja batería y se apagaba al usarlo sin conexión eléctrica. Luego se alimentó con una fuente externa para comprobar si algún componente habría sufrido daño en su placa de circuito, el equipo enciende con el voltaje de 6 [V], en todo el camino del circuito mostro ese valor, todo funciona correctamente, y los componentes no

sufren alteración. En tal caso la batería ya no realiza su respectiva recarga por bypass, lo que dificulta el uso sin conexión eléctrica.

Figura 2: Voltaje en todo el circuito de su placa

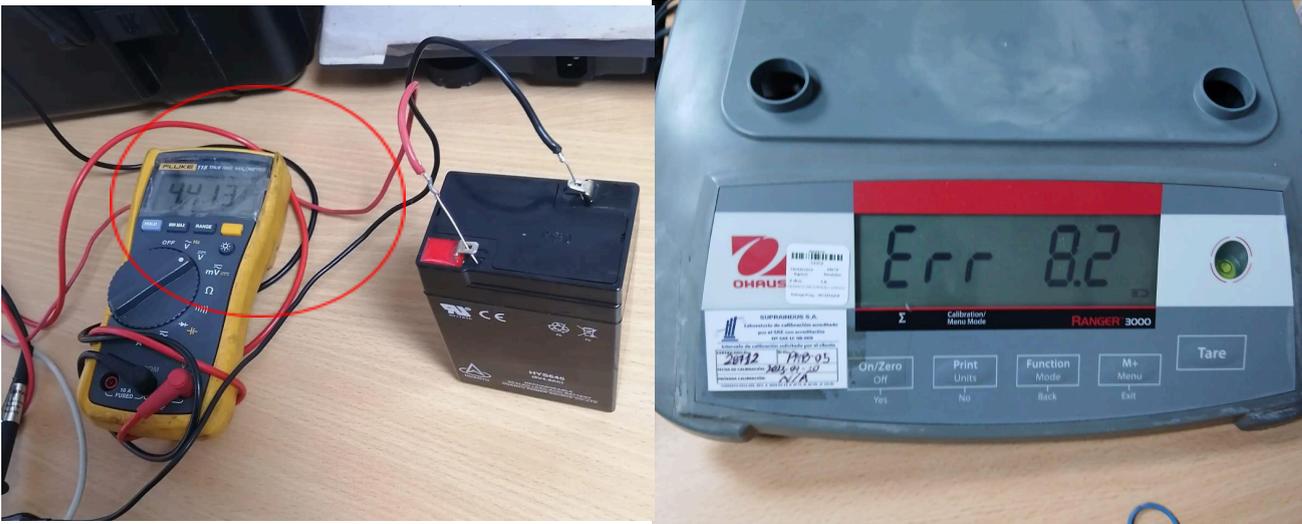
- a) El equipo funciona conectado a la red eléctrica.
- b) Se requiere una nueva batería interna.
- c) Su placa interna no tiene ningún problema.

Figura 3: Estado de su batería interna y mensaje en su display

- a) Las balanzas funcionan conectadas a una fuente de alimentación, su batería interna sirve como un caso de emergencia donde presenta inconvenientes el uso de la fuente de alimentación. En este caso, se debe utilizar la balanza conectada su adaptador a una fuente de 110 [V], no se recomienda el uso de la batería interna por mucho tiempo ya que estas se desgastan con el tiempo haciendo que ya no puedan recargarse.

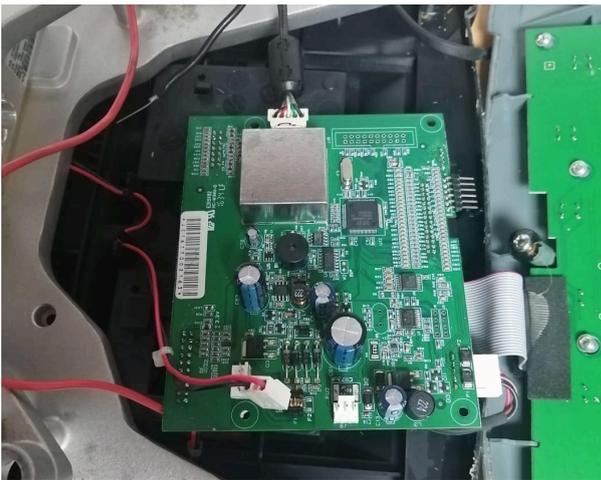
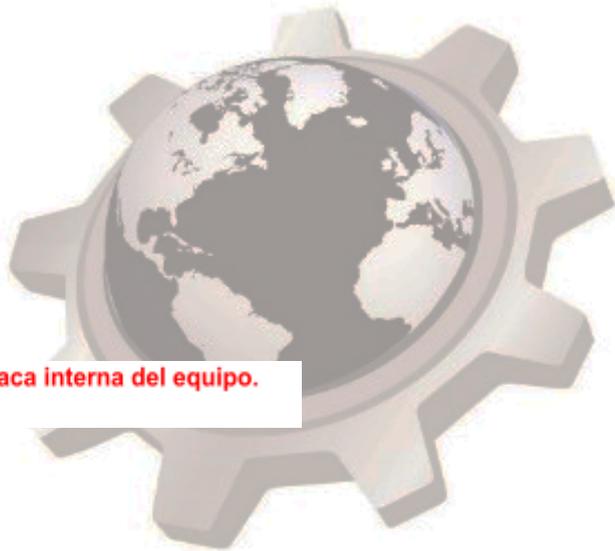
Figura 4: Placa interna del equipo.
