INFORME MAPEO TÉRMICO

INSTALACIONES FARPRO

FRANCISCO GÓMEZ S9-280 Y FRANCISCO LONDOÑO, QUITO

AGOSTO 16, 2024

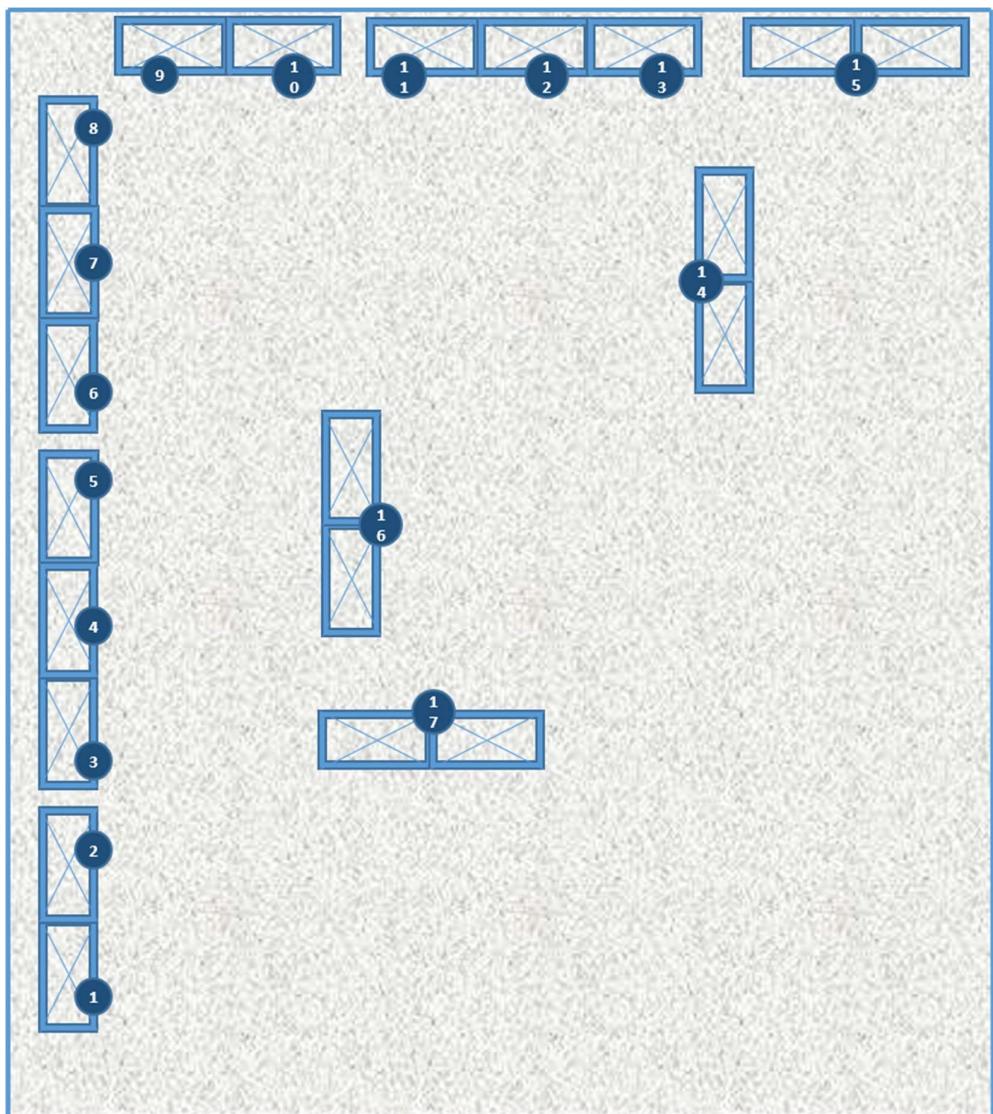
Figura #2: Ubicación de Sensores

De igual manera axialmente con los datos recopilados se conoció que las Instalaciones FARPRO tiene una altura de 2.5m desde el piso como se puede observar en la Figura #2. Por lo cual se colocaron los sensores a una altura de 1,20m desde el piso. La distribución de los 17 sensores numerados del #1 al #17 cumplen satisfactoriamente para el estudio.

UBICACIÓN DE SENSORES

El área útil de las Instalaciones FARPRO debe ser menor al área de alcance de los sensores patrón, por lo tanto, los mismos fueron ubicados como se muestra en la Figura #2.

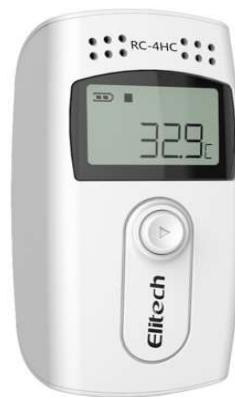
Figura 3: Datalogger Elitech RC-4HC

4.1. Descripción del Termohigrómetro RC-4HC

Rango de Temperatura: -30°C a 60°C

Exactitud Temperatura: -30°C a 60°C, ±1°C; otros, ±1.5°C

Rango de Humedad: (0 a 99) %RH

Exactitud de Humedad: ±3%RH (25°C, 20 a 90%RH), otros ±5%RH

Resolución: Temperatura 0.1°C; Humedad 0.1%RH

Intervalo de Monitoreo: 10s a 24horas ajustable

Dimensiones: 84mm x 44mm x 20mm

Alcance de cobertura: 2.5m a 3.0m de radio de alcance

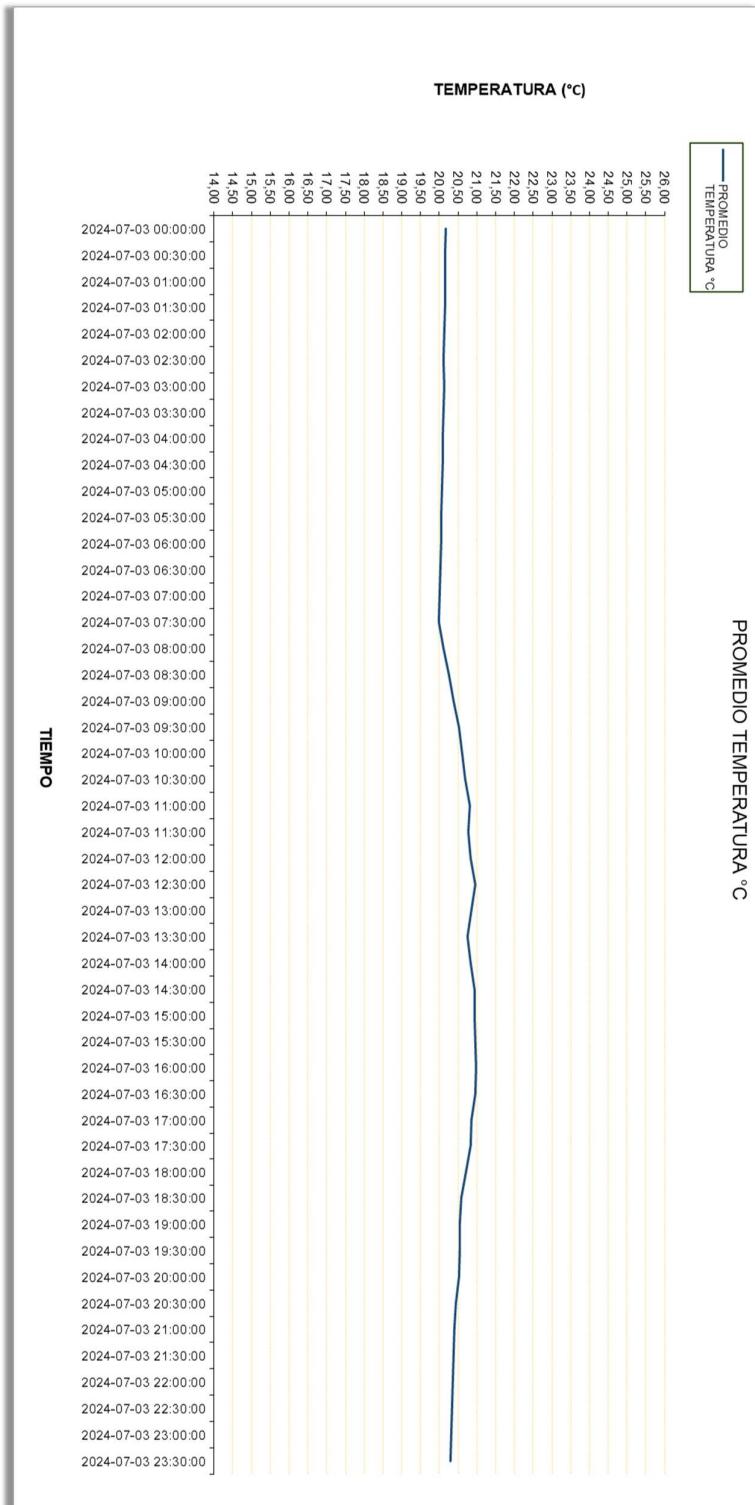
Tabla 2: Registros de datos de temperatura

Mediante la siguiente Tabla se puede evidenciar los datos recolectados para poder graficar la curva anteriormente citada. Ver ANEXO 1

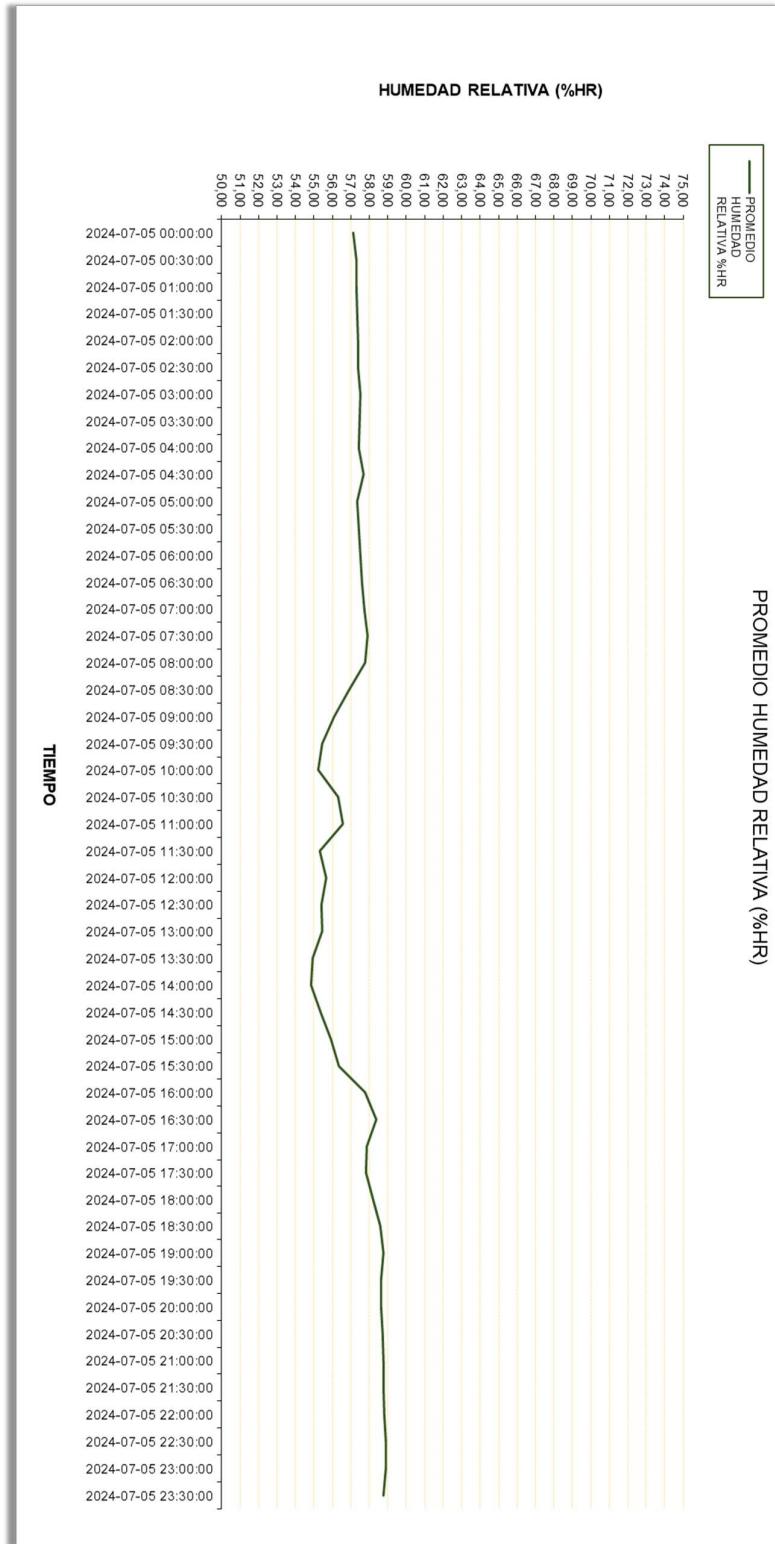
Tabla 4: Registros de datos de Humedad Relativa

Mediante la siguiente Tabla se puede evidenciar los datos recolectados para poder graficar la curva anteriormente citada. Ver ANEXO 2

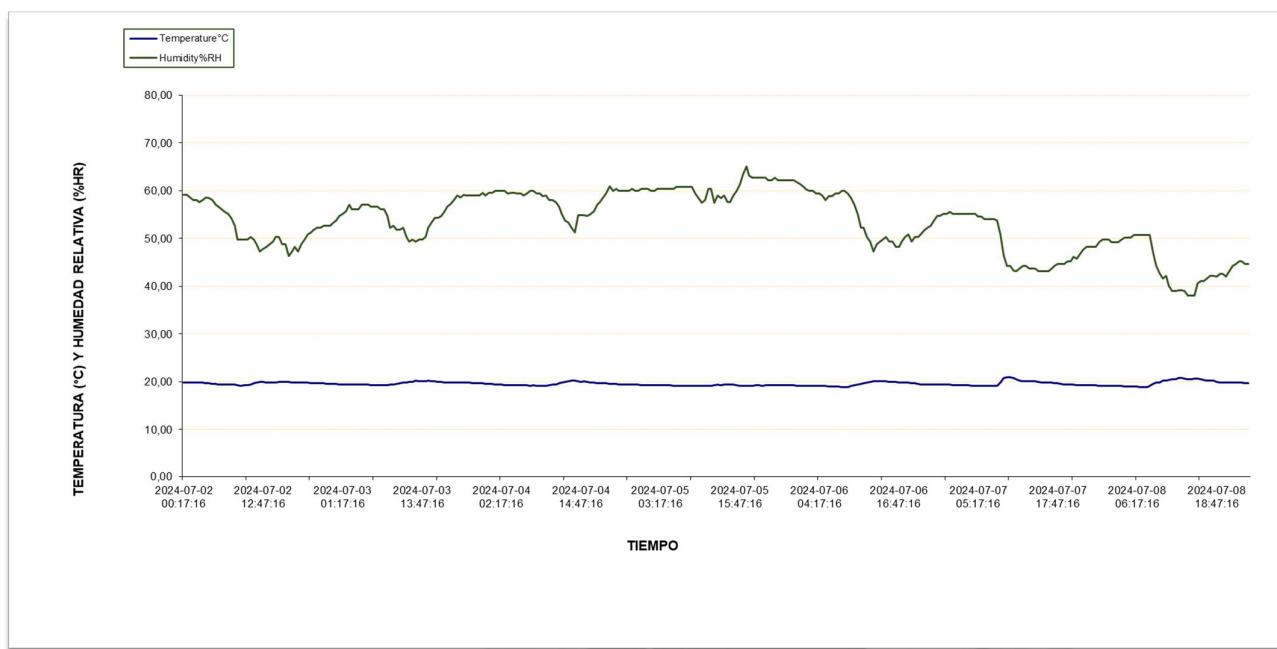
Gráfico 1: Sensor patrón #1

A continuación, se presentan las curvas tanto de Temperatura y Humedad Relativa respecto a los 7 días de estudio por cada 30 minutos a partir de las 00:00:00 horas del 02-07-2024 hasta la 23:59:59 horas del 08-07-2024, por cada sensor posicionado en las Instalaciones FARPRO.
