INFORME DE MANTENIMIENTO

REVISIÓN TÉCNICA

Informe No.:	53356	Fecha de Revisión:	2025-01-29
Propietario:	INDECAUCHO CIA. LTDA.	Técnico de Mantenimiento:	Ing. Isaac Calle
Dirección:	SAN JOSÉ DE AYORA / PANAMERICANA NORTE SN, CAYAMBE, PICHINCHA

Equipo:	Balanza Digital	Código empresa:	CY-PG-097
Marca:	Xilin	Rango:	(0 - 2000) kg
Modelo:	*****	División de escala:	0.5 kg
Serie:	INN-20323	Ubicación:	Dosificación

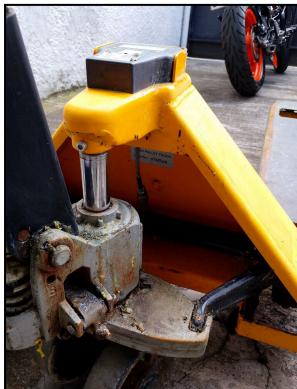
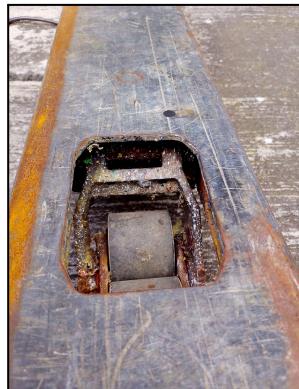
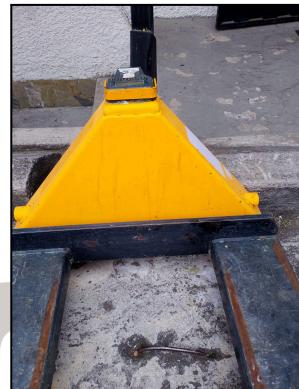
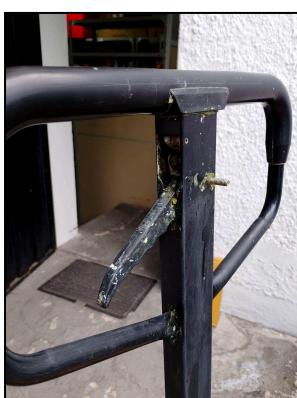
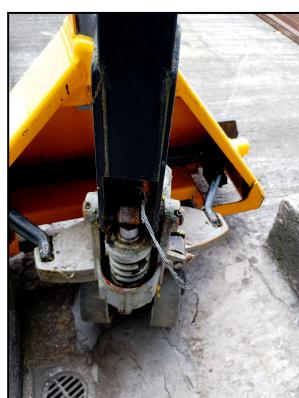
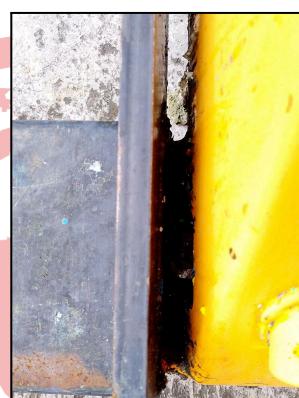
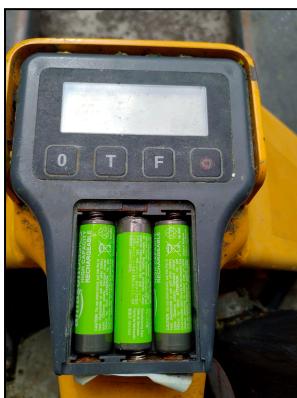
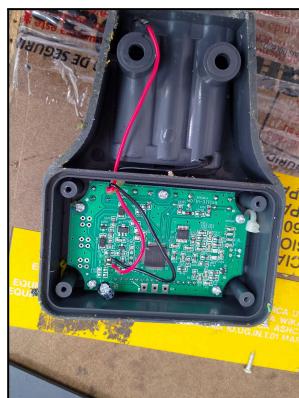
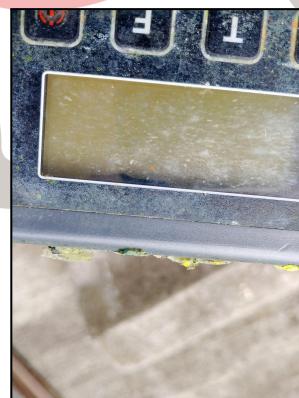
Fig. 1 Revisión Técnica

Durante la inspección superficial del equipo, se detectó una acumulación significativa de residuos de polvo en varias áreas críticas. En particular, se observó una concentración elevada de estos residuos en las superficies inferiores de las paredes de la balanza, lo que sugiere una falta de mantenimiento adecuado y frecuente. Esta acumulación puede ser indicativa de un ambiente de operación inadecuadamente controlado, lo que podría afectar la precisión y fiabilidad de las mediciones. Además, el alto contenido de suciedad presente en estas áreas plantea un riesgo potencial de corrosión y desgaste prematuro, lo que podría comprometer la integridad estructural del equipo a largo plazo.

- **Acumulación de polvo y suciedad:** Se detectó una considerable acumulación de polvo y partículas en los compartimentos internos, lo que podría afectar el rendimiento y la precisión del equipo.

- **Oxidación en conectores internos:** Se identificaron signos de corrosión en algunos conectores, lo que puede generar problemas de comunicación entre los componentes electrónicos.

- **Desgaste en cables:** Se observaron ciertos cables internos con signos de desgaste o daño superficial, lo que aumenta el riesgo de fallos eléctricos o pérdida de conectividad.

- **Aflojamiento de piezas:** Algunas piezas internas, como tornillos o soportes, presentaban un nivel de aflojamiento que puede comprometer la estabilidad y el funcionamiento adecuado del equipo.

- **Lector (Display):** Durante la inspección del equipo, se constató que la sección del lector de la balanza presenta daños, lo que compromete su correcto funcionamiento. Esta falla afecta la capacidad del dispositivo para realizar mediciones precisas, reduciendo su fiabilidad operativa.

Durante las pruebas de funcionamiento, se observó que la balanza no enciende, incluso cambiando las baterías y colocando unas en óptimo estado. Esta falla se debe a que todo el cableado se encuentra en mal estado, lo que impide el suministro adecuado de energía al equipo. Como resultado, la balanza ha sido clasificada como **NO PASS**.

Durante la inspección, se identificaron anomalías en los componentes electrónicos, incluyendo señales de deterioro en las placas, posible sulfatación en las conexiones y desgaste en los sensores. Estas deficiencias pueden comprometer la transmisión de señales y afectar el correcto funcionamiento del equipo. Debido a estas condiciones, el equipo no cumple con los parámetros requeridos para un desempeño óptimo.

6.1. Dado el grado de daño irreparable en los componentes clave del sistema de medición, se recomienda proceder con el reemplazo de la balanza. Esto garantizará la precisión de las mediciones y la fiabilidad del equipo en las operaciones futuras.
