INFORME DE MANTENIMIENTO PREVENTIVO BÁSICO

Informe No.:	56073.1	Fecha de Mantenimiento:	2025-04-16
Propietario:	EMSA AIRPORT SERVICES CEM	Técnico de Mantenimiento:	Ing. Isaac Calle
Dirección:	AEROPUERTO MARISCAL SUCRE - TABABELA LOTE 18, QUITO, PICHINCHA

Equipo:	BALANZA	Código empresa:	*****
Marca:	OHAUS	Rango:	0 – 200 kg
Modelo:	T31P	División de escala:	0.02 KG
Serie:	0033832-6DJ	Ubicación:	Courier

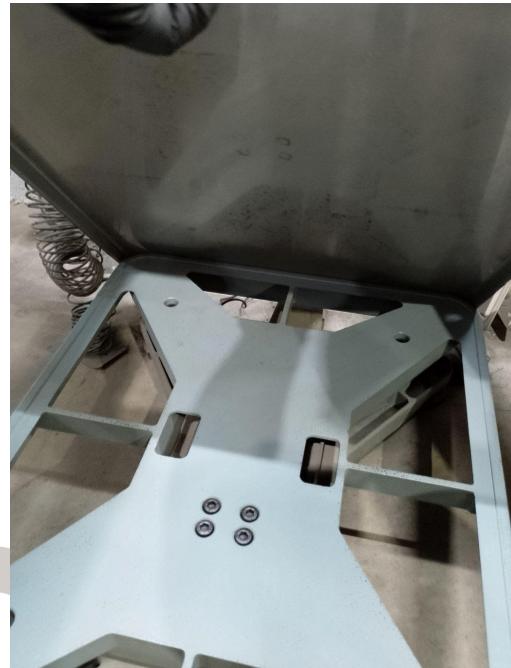
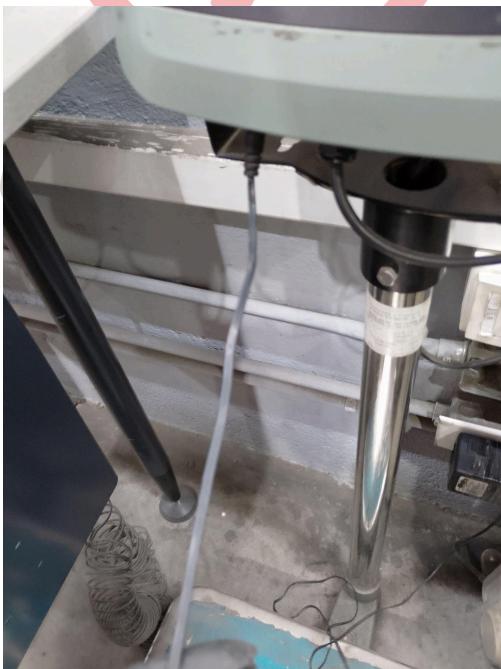
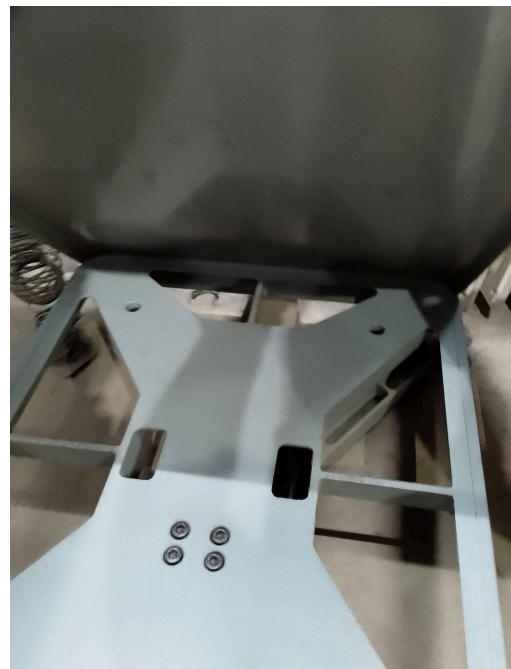
Figura 1. Mantenimiento preventivo del equipo.

Durante esta fase de evaluación, se constató que el equipo opera de forma adecuada, sin evidencias de presencia de residuos biológicos ni contaminación visible. El nivel de acumulación de partículas de polvo, tanto en la parte interna como externa, es mínimo y compatible con el

uso rutinario y prolongado del dispositivo. Asimismo, se verificó que el equipo se encuentra instalado sobre una superficie estable, sin presencia de oscilaciones mecánicas o vibraciones, condición indispensable para asegurar su correcto desempeño.

No obstante, se detectó la ausencia del tornillo de sujeción correspondiente al lector de la balanza, lo cual representa un posible riesgo técnico, ya que esta omisión podría derivar en fallos eléctricos o afectaciones funcionales en dicho componente.

Adicionalmente, se llevó a cabo una limpieza técnica minuciosa, aplicando métodos adecuados y agentes específicos diseñados para preservar la integridad de los materiales. Este procedimiento resulta fundamental para asegurar la continuidad del rendimiento óptimo del equipo y prevenir la acumulación de contaminantes que puedan afectar su desempeño operativo en el mediano y largo plazo.

6.3. Realizar inspecciones preventivas regulares que incluyan la verificación de elementos de fijación, conexiones eléctricas, integridad de sensores y calibración funcional del lector.
