INFORME DE REVISIÓN TÉCNICA

Informe No.:	55567	Fecha de Mantenimiento:	2025-04-02
Propietario:	EMSAAIRPORT SERVICES CEM	Técnico de Mantenimiento:	Ing. Isaac Calle
Dirección:	AEROPUERTO MARISCAL SUCRE - TABABELA LOTE 18, QUITO, PICHINCHA

Equipo:	Balanza	Código empresa:	*****
Marca:	TORREY	Rango:	0 a 100 kg
Modelo:	EQB-100/200	División de escala:	0.5 kg
Serie:	F23-025045	Ubicación:	Aforo courier

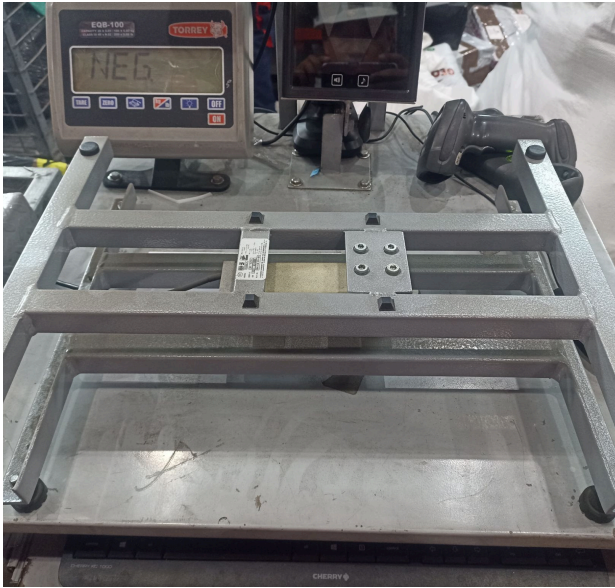
Vista General del equipo.
