INFORME DE MANTENIMIENTO PREVENTIVO BÁSICO

Informe No.:	55288.1	Fecha de Mantenimiento:	2025-03-25
Propietario:	DELENCANTO FOODS S.A.S.	Técnico de Mantenimiento:	Mauricio Landivar
Dirección:	ORIENTE SN Y GARCIA MORENO, QUITO, PICHINCHA

Equipo:	Balanza	Código empresa:	EQ-04
Marca:	Cznewton	Rango:	(0 a 6000) g
Modelo:	AWT-6	División de escala:	1 g
Serie:	20170402037	Ubicación:	Extrusión

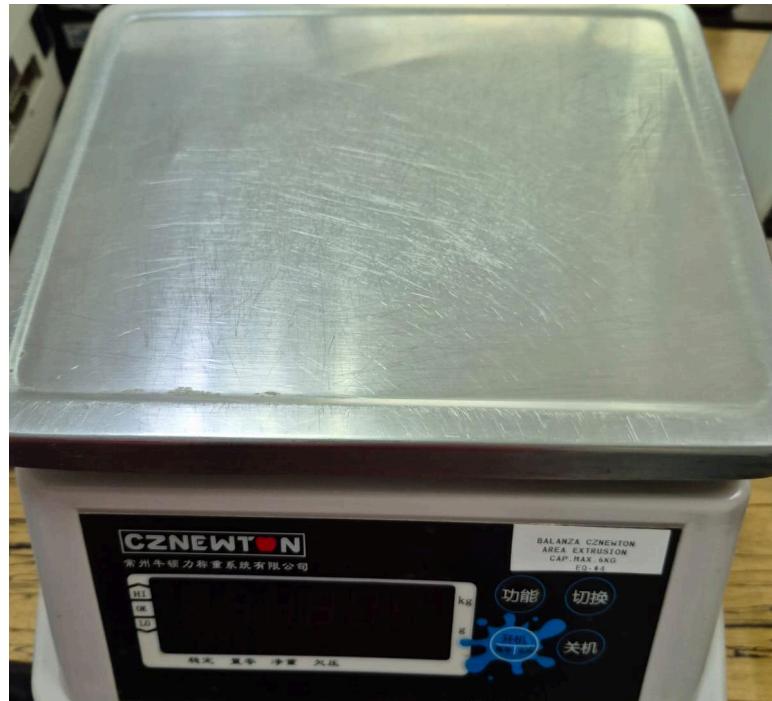
Figura 1. Vista frontal del equipo.

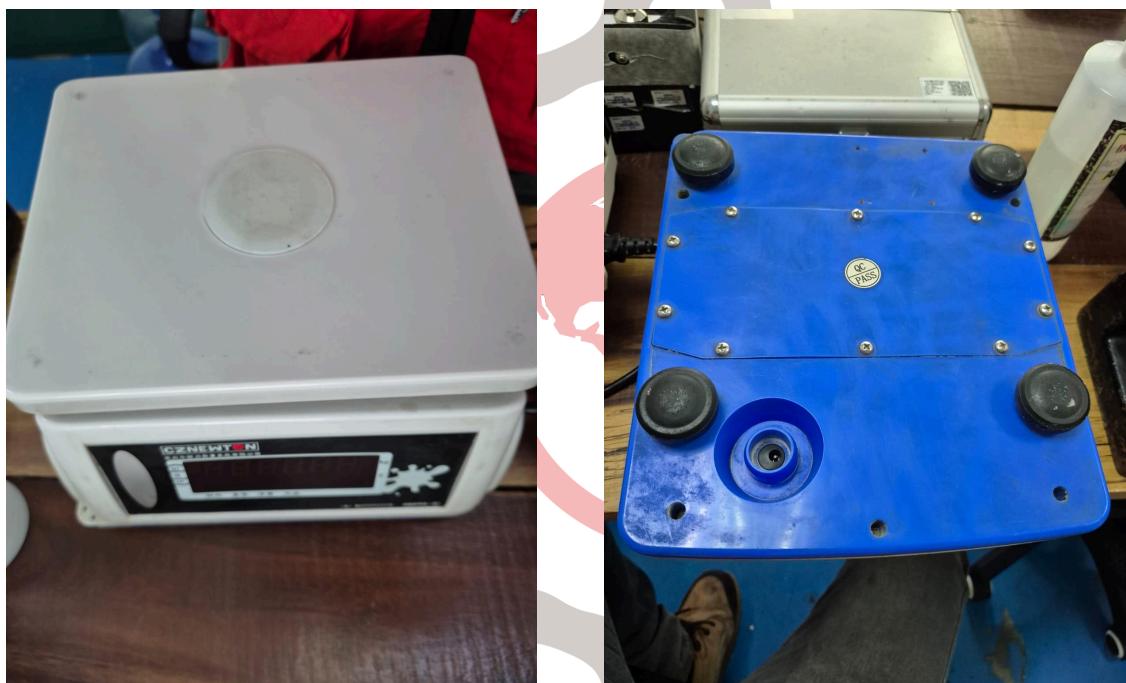
Figura 2. Elementos del equipo.
