# CERTIFICADO DE CALIBRACIÓN / CALIBRATION CERTIFICATE

**INNOVATECIS CIA LTDA**

**Certificado No. (Certificate #):** 58318

| <b>Equipo (Instrument):</b> | Controlador de temperatura | <b>Int. de Medición: (Measurement Range)</b> | (-40 a 120) °C | <b>Ubicación: (Location):</b> | Barco Isla de la Piedra / Cuba #4 - Estribor |

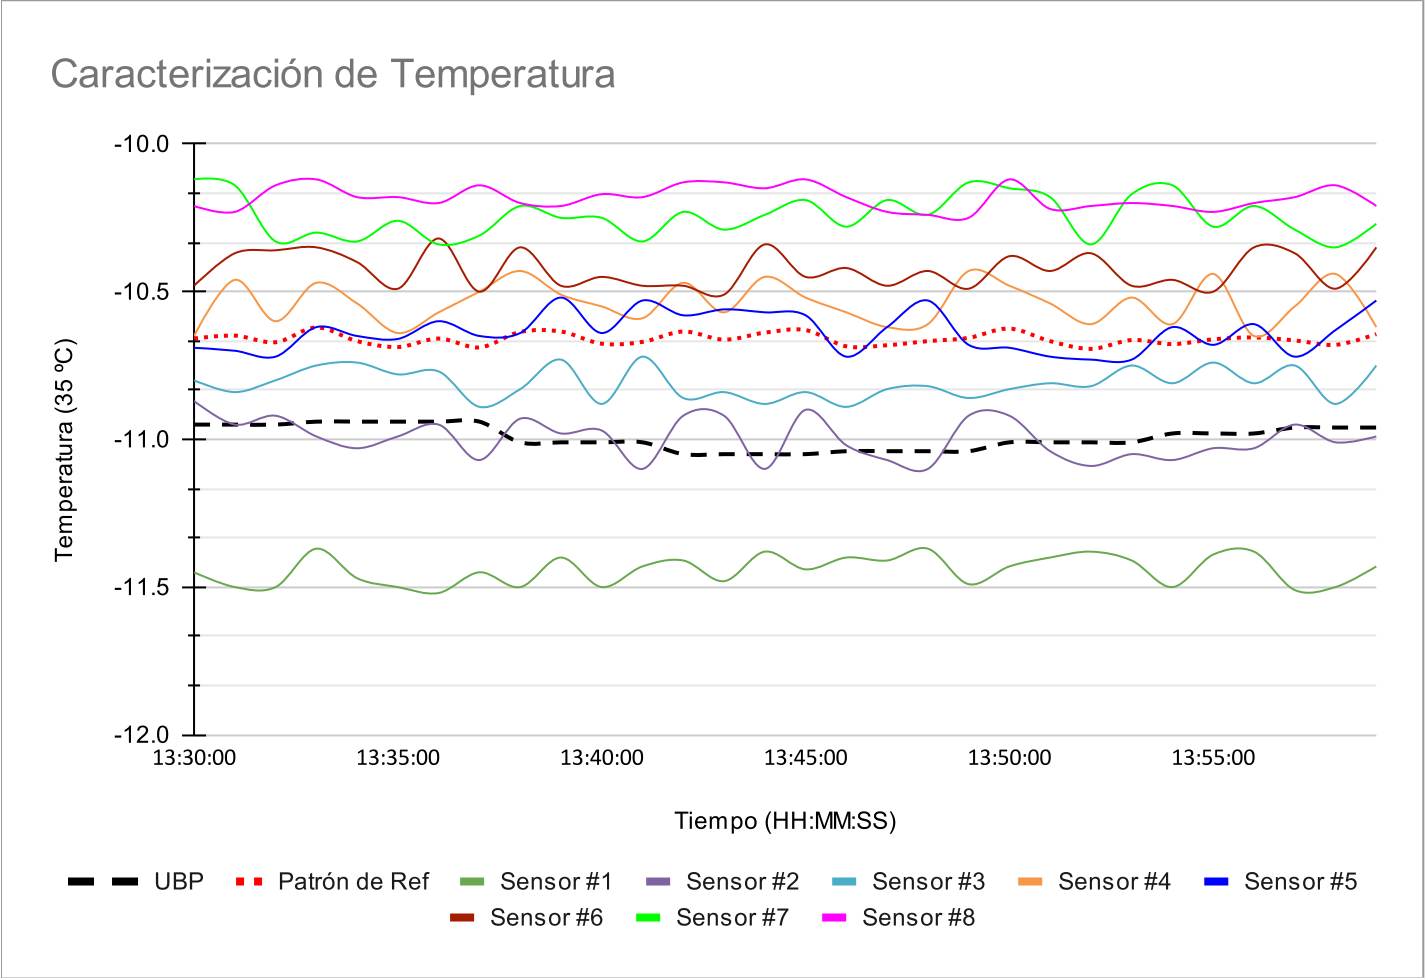
### Caracterización de Temperatura

**Comentarios: (Comments)** Los resultados son un promedio de los datos tomados durante la calibración, por tal motivo este estudio de distribución térmica da como resultado que la temperatura dentro de la cuba es homogénea en los puntos de medida empleados y posición de los sensores.
