# INFORME DE MANTENIMIENTO PREVENTIVO BÁSICO

Informe No.:	60555	Fecha de Mantenimiento:	2025-09-01
Propietario:	VIDRIOS TEMPLADOS VIDTEM CIA. LTDA	Técnico de Mantenimiento:	Jonathan Fonseca
Dirección:	AV. TSAFIQUI Y JUAN EGUEZ, SANTO DOMINGO

Equipo:	Balanza	Código empresa:	EQ-02
Marca:	US Solid	Rango:	600 g
Modelo:	USS-DBS28-6	División de escala:	0.01 g
Serie:	USS-DBS23050436	Ubicación:	*****

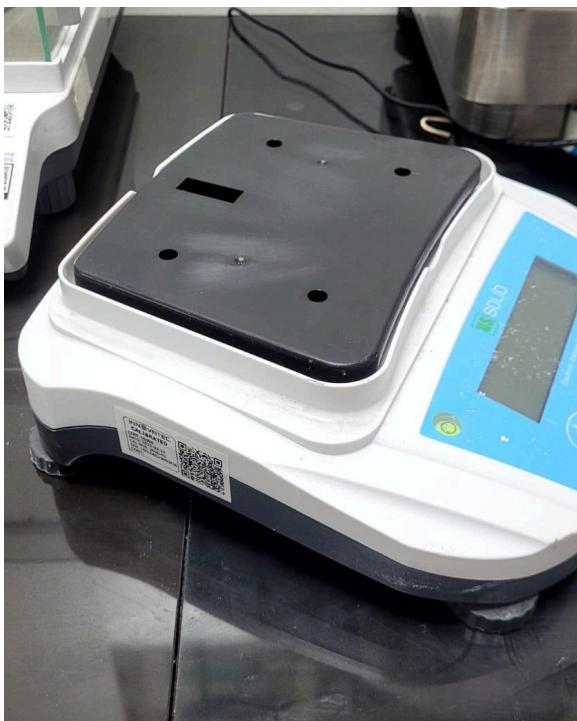
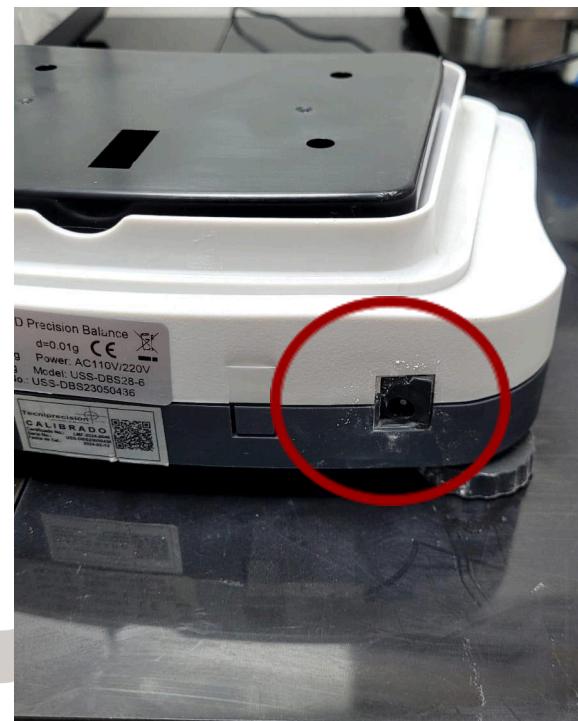
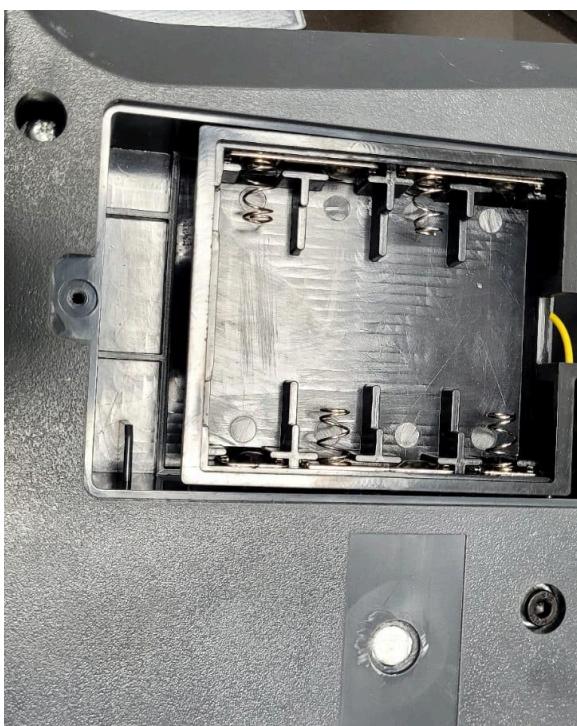
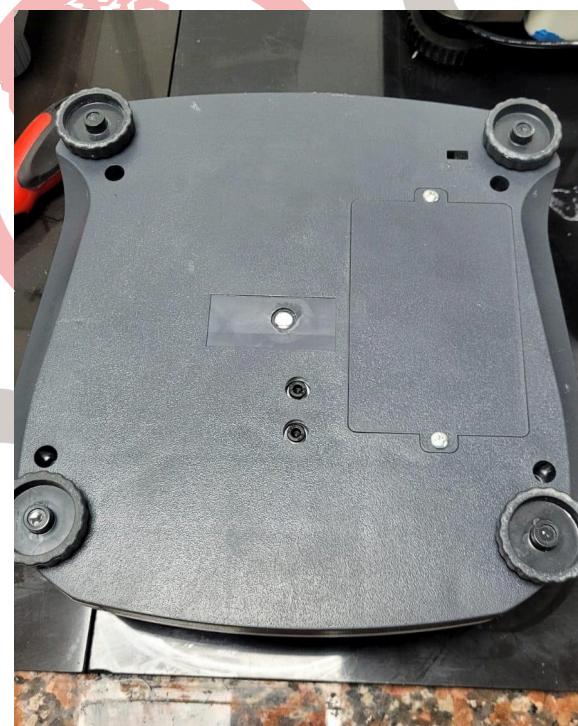
## 8. Anexo Fotográfico

En esta etapa se identifica que el equipo funciona correctamente, se encuentra bajo contenido de polvo externa e internamente por el uso normal y continuo del equipo. La carcasa plástica del equipo no presenta daños o fisuras. El pin de carga tiene los bordes rotos, esto no afecta el uso normal del equipo. Se realizó una limpieza profunda para eliminar contaminantes y partículas de polvo. Se realiza la verificación de pesaje con pesas patrón y se determina que el error no supera el error máximo permisible.

Se determina que el equipo no tiene fallas y es apto para realizar la calibración. La pantalla del equipo se encuentra en buenas condiciones.

6.1. Se recomienda realizar tareas de limpieza periódicas de las superficies para evitar la acumulación de polvo y óxido.
