# INFORME DE MANTENIMIENTO PREVENTIVO BÁSICO

Informe No.:	60876	Fecha de Mantenimiento:	2025-09-04
Propietario:	IDEAL ALAMBREC S.A.	Técnico de Mantenimiento:	Ing. Patricio Llerena
Dirección:	Panamericana Sur Km 15, S60 E3-423 y Calle E3

Equipo:	SET DE DIAGNÓSTICO	Código empresa:	*****
Marca:	WELCH ALLYN	Rango:	*****
Modelo:	228 Series	División de escala:	*****
Serie:	INN-29422	Ubicación:	Centro Médico - Consultorio #2

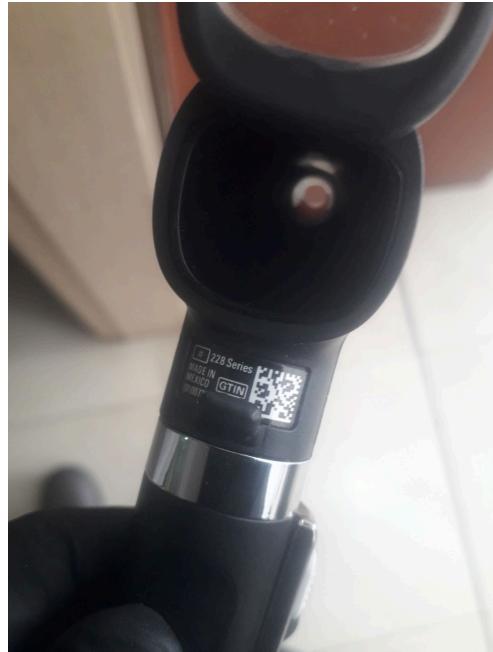
En esta etapa se identifica que el equipo enciende y funciona correctamente, se encuentran residuos biológicos dentro de las piezas intercambiables, esto por el uso normal y continuo del equipo. Se realiza limpieza profunda de todas las piezas. Los lentes del otoscopio y el oftalmoscopio se encuentran en buen estado, no presentan deterioro por rayaduras o golpes superficiales.

**Figura 1.** Presencia de residuos orgánicos

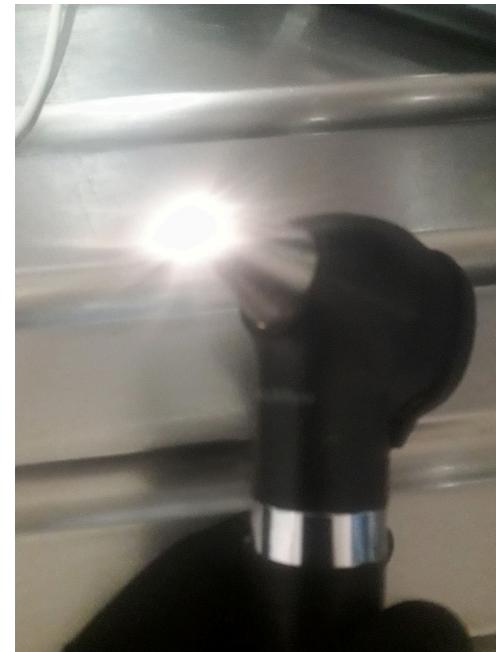
**Figura 2.** Otoscopio funcionando correctamente

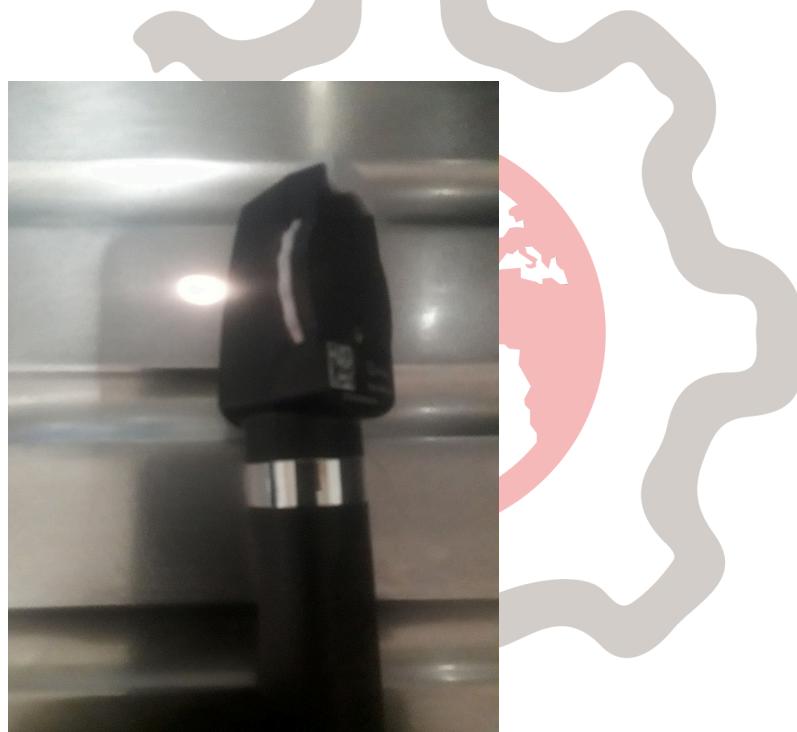
**Figura 3.** Oftalmoscopio funcionando correctamente

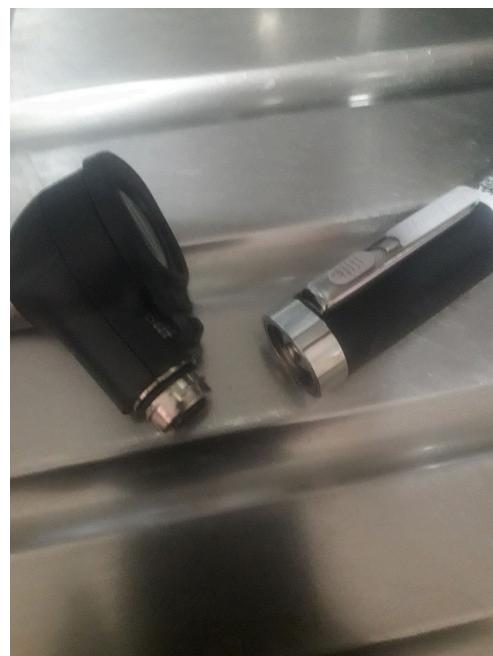
- 4.1.2. Verificación del estado de los compartimentos de Baterías del Otoscopio y el Oftalmoscopio (PASS).
- 4.1.3. Verificación de continuidad en los elementos que conforman el Otoscopio (PASS).
- 4.1.4. Verificación de continuidad de los componentes del Oftalmoscopio (PASS).

**Figura 4. Compartimento de Baterías en buen estado**
