# INFORME DE MANTENIMIENTO PREVENTIVO BÁSICO

| <b>Informe No.:</b> | 59704 | <b>Fecha de Mantenimiento:</b> | 2025-08-05 |

| <b>Equipo:</b> | Balanza | <b>Código empresa:</b> | SV-06 |

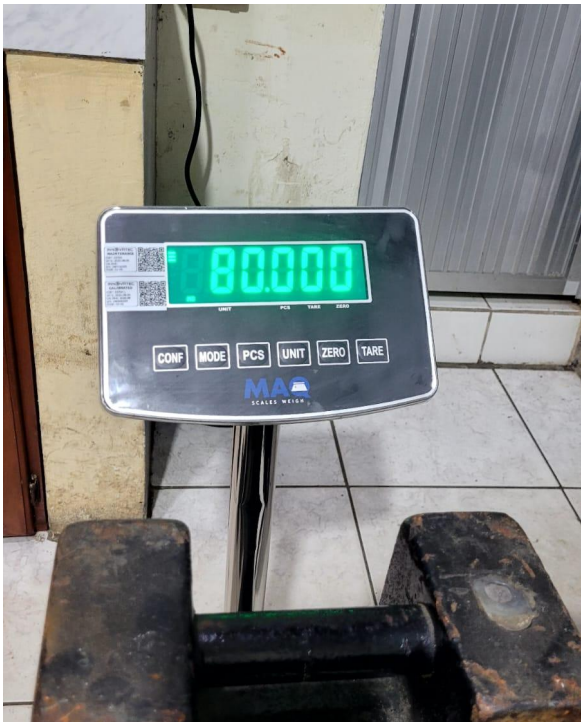
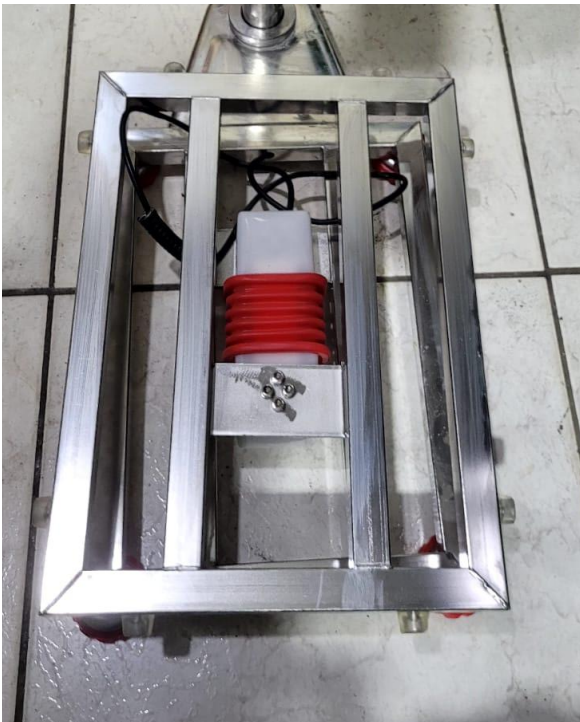
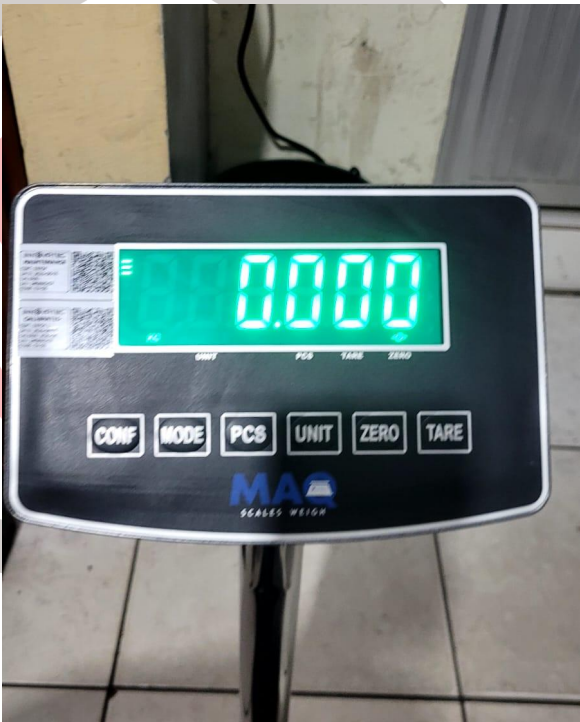
8. Anexo Fotográfico

En esta etapa se identifica que el equipo funciona correctamente, se encuentran residuos de fruto de palma e insectos de la zona, se encuentra bajo contenido de polvo externa e internamente por el uso normal y continuo del equipo. La carcasa plástica del equipo no presenta daños o fisuras. Se realizó una limpieza profunda para eliminar contaminantes y partículas de polvo. La celda de carga tiene protección plástica adicional para evitar acumulación de polvo o residuos de otro tipo en esa zona. Se realiza la verificación de pesaje con pesas patrón y se determina que el error no supera el error máximo permisible.

Se determina que el equipo no tiene fallas y es apto para realizar la calibración. La pantalla del equipo se encuentra en buenas condiciones.

- 6.1. Se recomienda realizar tareas de limpieza periódicas de las superficies para evitar la acumulación de polvo y óxido.
