# INFORME DE MANTENIMIENTO PREVENTIVO BÁSICO

| <b>Equipo:</b> | Balanza | <b>Código empresa:</b> | LP-24 |
| <b>Marca:</b> | Boeco | <b>Rango:</b> | 220 g |
| <b>Modelo:</b> | Bas 31 Plus | <b>División de escala:</b> | 0.0001 g |

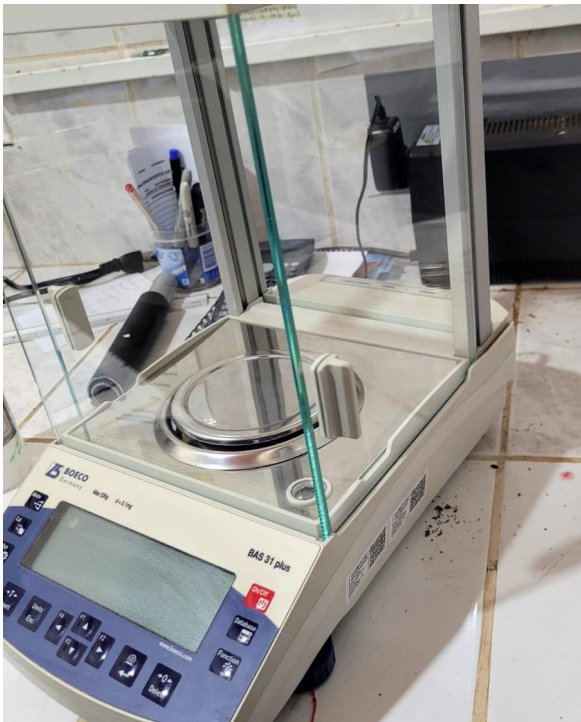
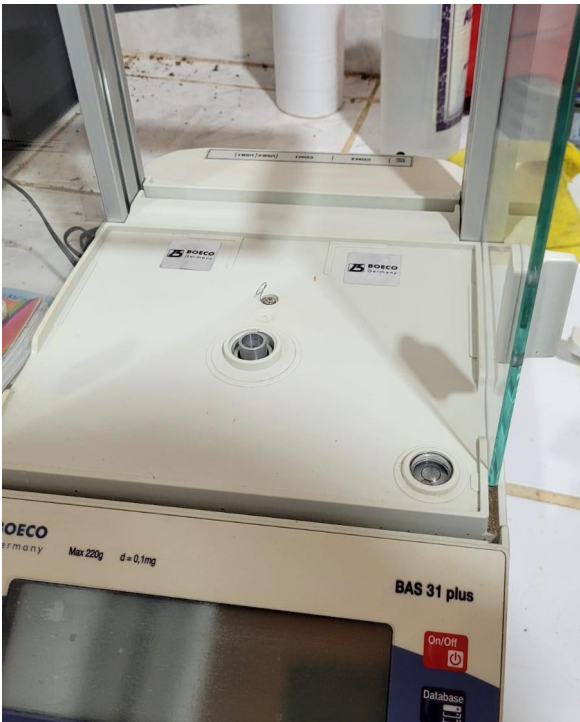
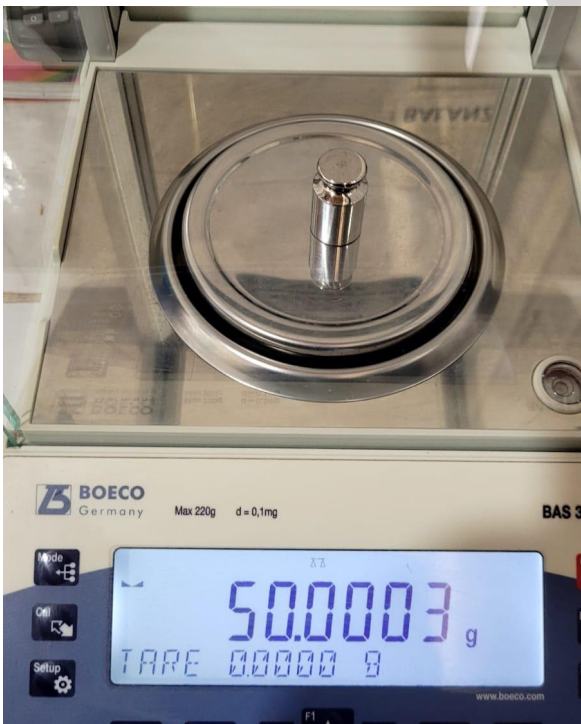
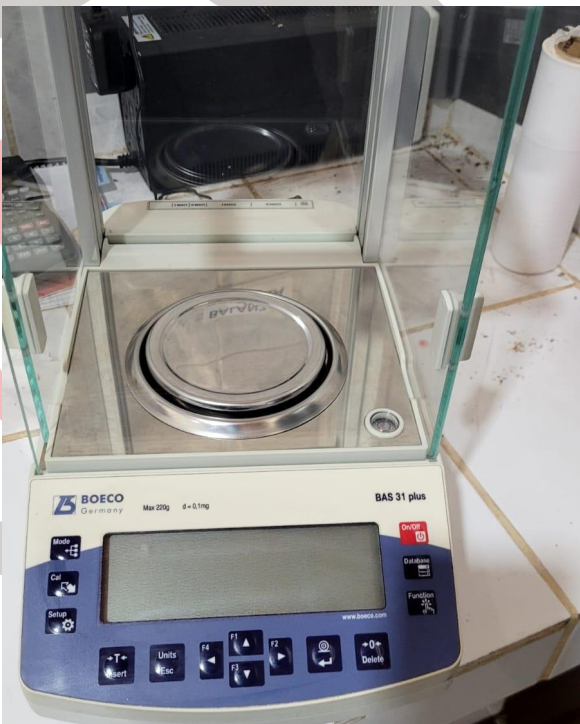
8. Anexo Fotográfico

En esta etapa se identifica que el equipo funciona correctamente, se encuentran residuos de fruto de palma, se encuentra bajo contenido de polvo externa e internamente por el uso normal y continuo del equipo. La carcasa plástica del equipo no presenta daños o fisuras. Se limpian los vidrios para mantener una visibilidad completa. Se realizó una limpieza profunda para eliminar contaminantes y partículas de polvo. Las patas de soporte se encuentran en buen estado. Se realiza la verificación de pesaje con pesas patrón.

Se determina que el equipo no tiene fallas y es apto para realizar la calibración. La pantalla del equipo se encuentra en buenas condiciones.

- 6.1. Se recomienda realizar tareas de limpieza periódicas de las superficies para evitar la acumulación de polvo y óxido.
