INFORME DE MANTENIMIENTO PREVENTIVO BÁSICO

Informe No.:	62387.1	Fecha de Mantenimiento:	2025-10-15
Propietario:	EMSAAIRPORT SERVICES CEM	Técnico de Mantenimiento:	Ing. Isaac Calle
Dirección:	AEROPUERTO MARISCAL SUCRE - TABABELA LOTE 18, QUITO, PICHINCHA

Equipo:	BALANZA	Código empresa:	*****
Marca:	OHAUS	Rango:	0 – 200 kg
Modelo:	T31P	División de escala:	0.02 KG
Serie:	0033832-6DJ	Ubicación:	Courier

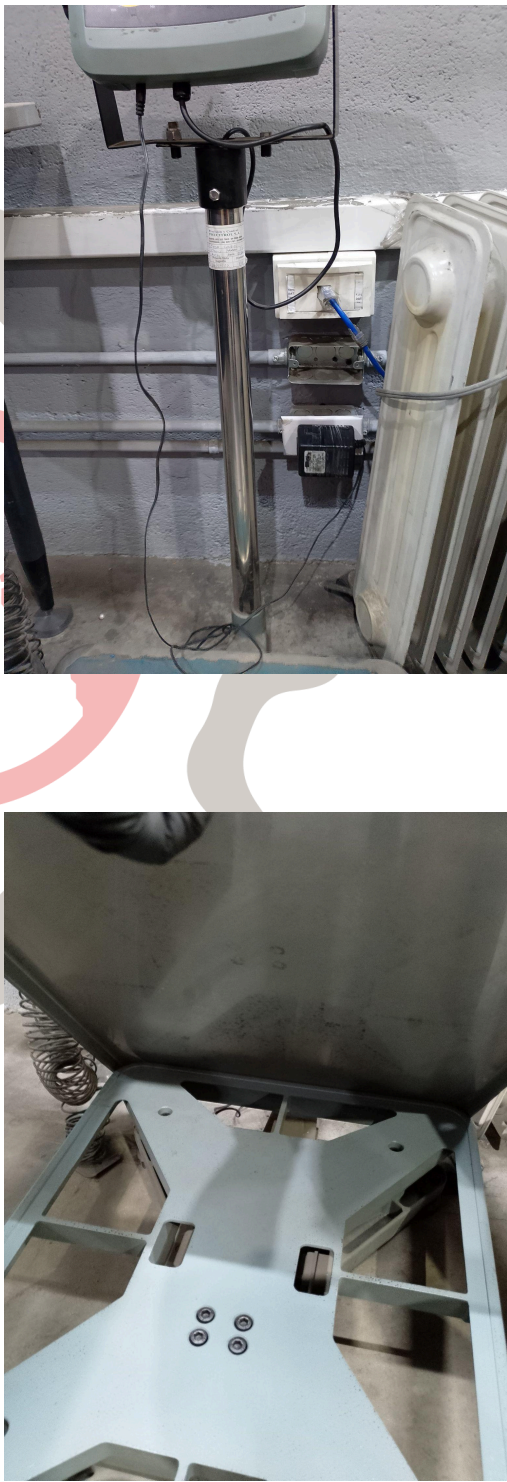
No obstante, se detectó la ausencia del tornillo de sujeción correspondiente al lector de la balanza, lo cual representa un posible riesgo técnico, ya que esta omisión podría derivar en fallos eléctricos o afectaciones funcionales en dicho componente.

Figura 1. Mantenimiento preventivo del equipo.

6.3. Realizar inspecciones preventivas regulares que incluyan la verificación de elementos de fijación, conexiones eléctricas, integridad de sensores y calibración funcional del lector.
