INFORME DE MANTENIMIENTO PREVENTIVO BÁSICO

Informe No.:	64405	Fecha de Revisión:	2025-12-15
Propietario:	BIOCELLS DISCOVERIES INTERNACIONAL S.A.	Técnico de Mantenimiento:	Ing. Isaac Calle
Dirección:	Av. Siena 214 y Miguel Ángel

Equipo:	Ultracongelador	Código empresa:	UFL3000009
Marca:	HAIER	Rango:	(-80) °C
Modelo:	DW-86L578ST	División de escala:	0.1 °C
Serie:	BE0H1 LE1T0 0QGP8 A0001	Ubicación:	Laboratorio

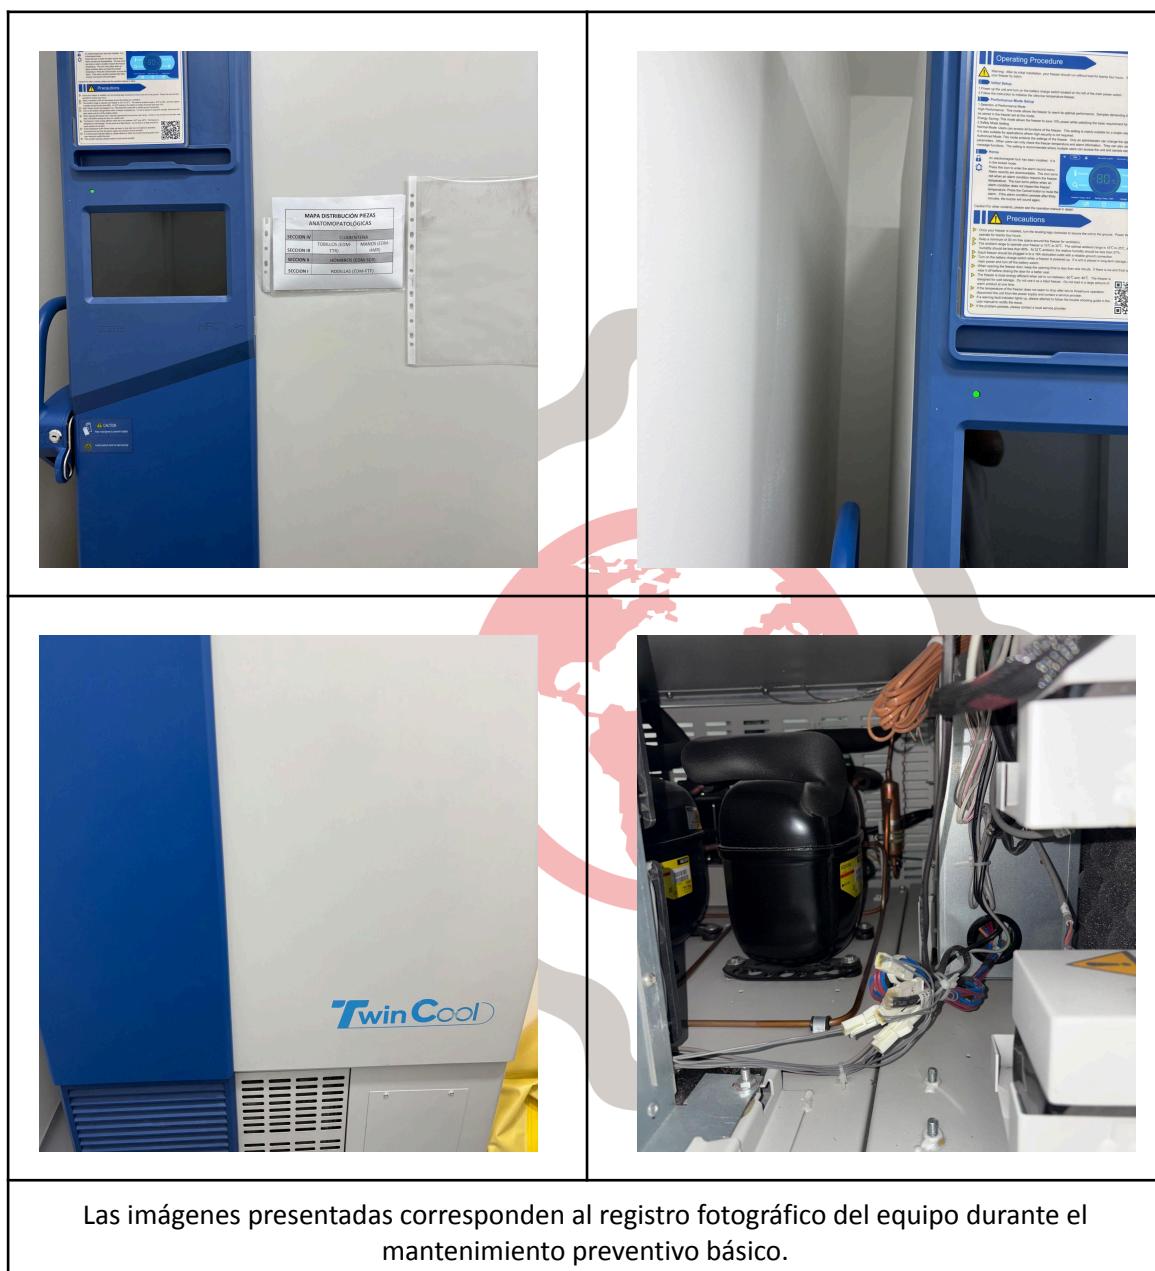
8. Anexo Fotográfico (1)

Equipo: HAIER

N.º de Serie: BE0H1 LE1T0 0QGP8 A0001
