# INFORME DE REVISIÓN TÉCNICA

<b>Informe No.:</b>	65106	<b>Fecha de Revisión:</b>	2026-01-20
<b>Propietario:</b>	ALMEIDA VILLAVICENCIO SORIA INGENIERIA CIA. LTDA.	<b>Técnico de Mantenimiento:</b>	Ing. Isaac Calle
<b>Dirección:</b>	PICHINCHA LOTE 9 Y TUNGURAHUA, CALDERON (CARAPUNGO), PICHINCHA (SEDE PRINCIPAL)

<b>Equipo:</b>	Manómetro digital	<b>Código empresa:</b>	*****
<b>Marca:</b>	WINTERS	<b>Rango:</b>	(0 - 6000) psi
<b>Modelo:</b>	*****	<b>División de escala:</b>	100 psi
<b>Serie:</b>	INN-14212	<b>Ubicación:</b>	*****

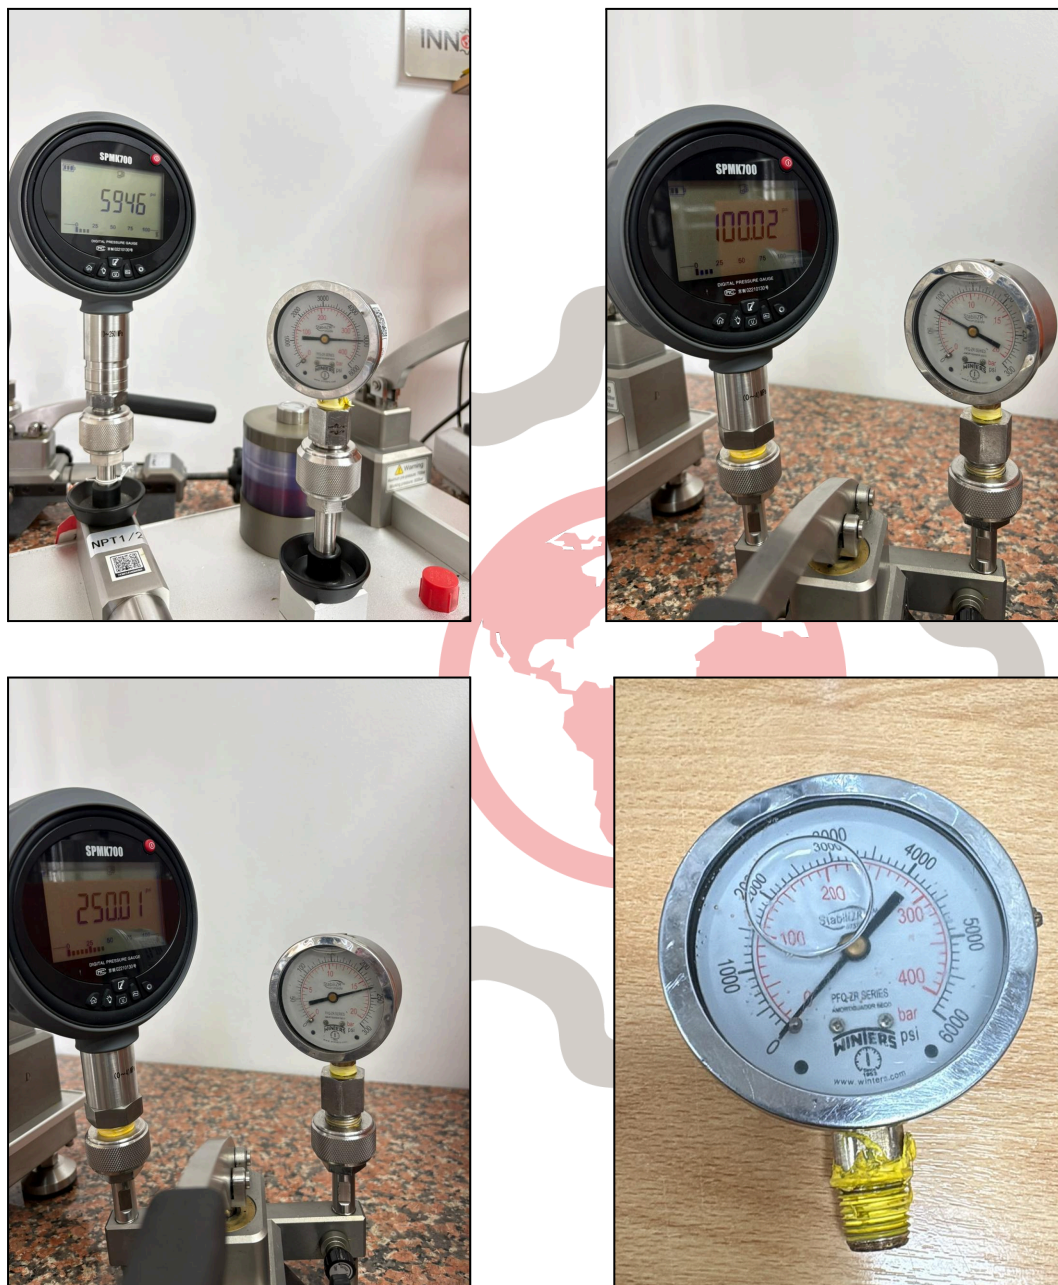
**Fig. 1 Revisión Técnica**

- Al intentar acoplar el manómetro al patrón patrón de referencia, se identificó que el sistema de conexión no realiza un ensamblaje hermético, lo que genera fugas de presión durante el intento de medición. Esta condición impide realizar una prueba fiable y representa una falla crítica para su uso operativo.

- 5.1. El manómetro presenta **fallas estructurales en el sistema de conexión**, impidiendo su correcto ensamblaje y generando **fugas de presión**. Esta condición imposibilita cualquier calibración fiable y representa un riesgo en el uso del instrumento.

- 6.1. Se recomienda dar de baja el equipo debido a las condiciones críticas observadas, que comprometen su funcionalidad y seguridad operativa. Y los valores arrojados son muy alejados de los patrones.
