# INFORME DE MANTENIMIENTO PREVENTIVO BÁSICO

| <b>Informe No.:</b> | 64238.1 | <b>Fecha de Mantenimiento:</b> | 2025-12-10 |

| <b>Equipo:</b> | Balanza | <b>Código empresa:</b> | ***** |
| <b>Marca:</b> | Ohaus | <b>Rango:</b> | (0 a 320) g |

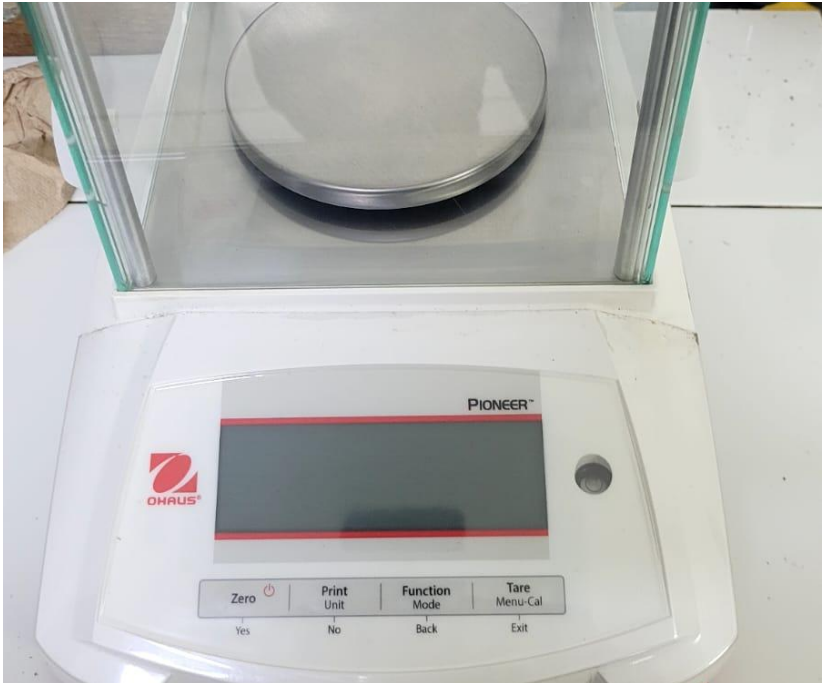
En esta etapa se identifica que el equipo funciona correctamente, se encuentra bajo contenido de polvo y residuos de materia prima. El estado físico se encuentra en buenas condiciones, el estado del plato y celda de carga están en óptimas condiciones. Su medidor de nivel se encuentra en el centro evitando cualquier error por nivelación. El equipo enciende adecuadamente, su pantalla y teclas no presentan problemas, por lo que se procede a la calibración.

Figura 1. Vista frontal del equipo.

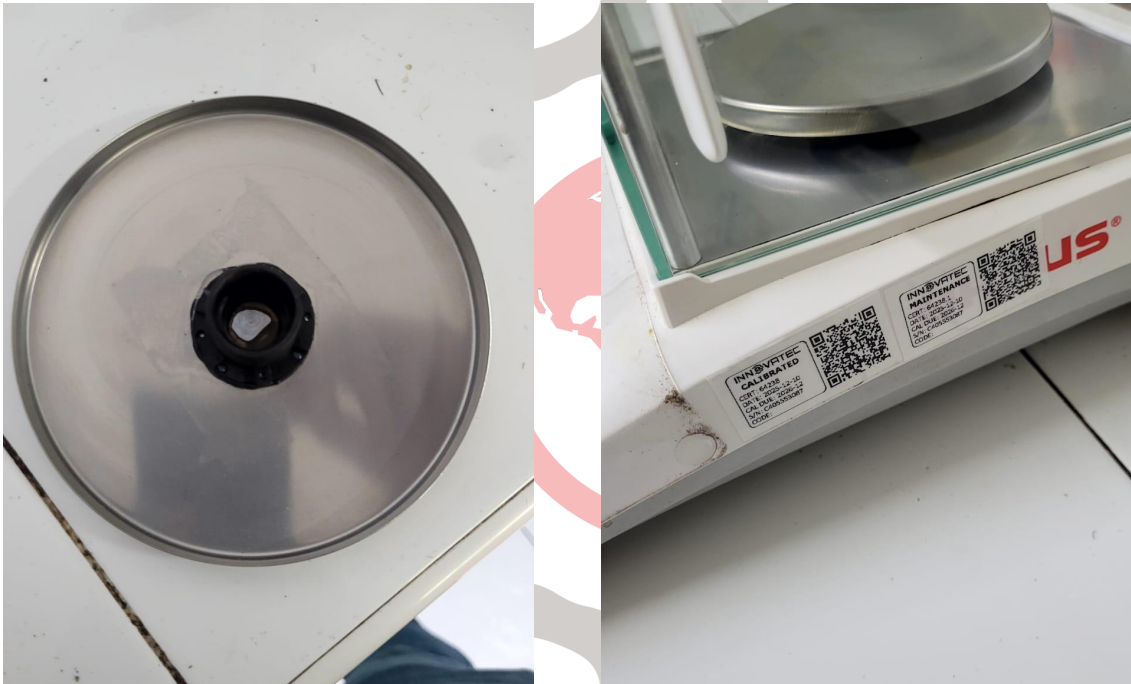
Se realiza una limpieza de todos los componentes de la balanza tanto interno como externos, debido a que por su uso presenta residuos biológicos. Se verifica que el nivel de la balanza se encuentre dentro del rango permitido, donde no pueda presentar errores en las mediciones. Su respectivo plato no se encontraba fijo a la base de la balanza por lo que se usó silicona para fijarlo al soporte y está en buenas condiciones. Los componentes mecánicos no tienen problema, por ende el equipo puede funcionar de manera correcta. Se realiza el ajuste o calibración de la balanza, siguiendo el procedimiento del equipo se ajustó correctamente.

Figura 2. Componentes mecánicos del equipo.
