# INFORME DE MANTENIMIENTO PREVENTIVO BÁSICO

| <b>Informe No.:</b> | 64244.1 | <b>Fecha de Mantenimiento:</b> | 2025-12-10 |

| <b>Equipo:</b> | Balanza | <b>Código empresa:</b> | ***** |
| <b>Marca:</b> | Ohaus | <b>Rango:</b> | (0 a 310) g |

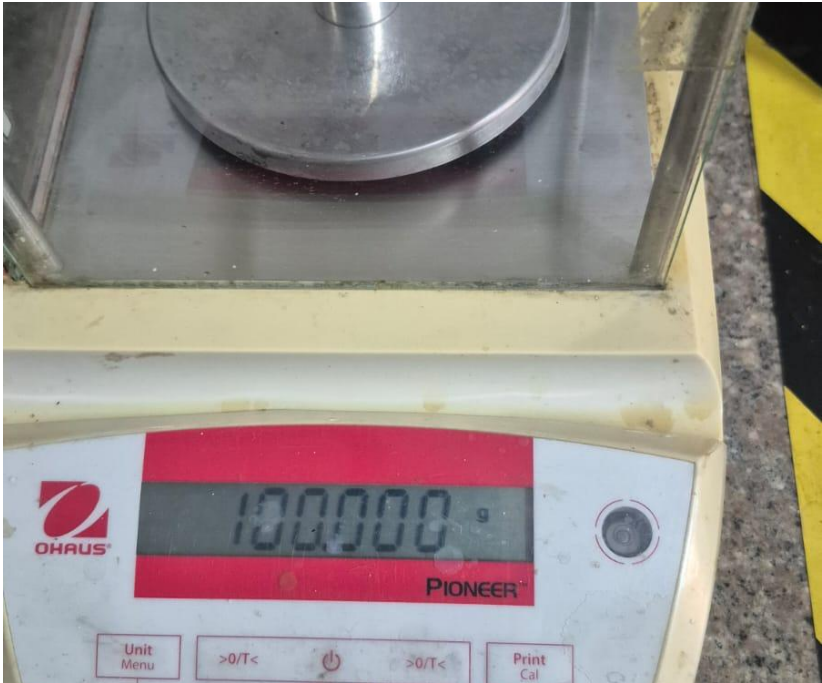
Figura 1. Funcionamiento del equipo.

En esta etapa se identifica que el equipo funciona correctamente, se encuentra bajo contenido de polvo y residuos de materia prima. El estado físico se encuentra en buenas condiciones, aunque por su uso, ha perdido partes de soporte como una de sus ventanas y el puerto del cargador está flojo, pero no impide un buen funcionamiento, el estado del plato y celda de carga están en óptimas condiciones. Su medidor de nivel se encuentra en el centro evitando cualquier

error por nivelación. El equipo enciende adecuadamente, su pantalla y teclas no presentan problemas, por lo que se procede a la calibración.

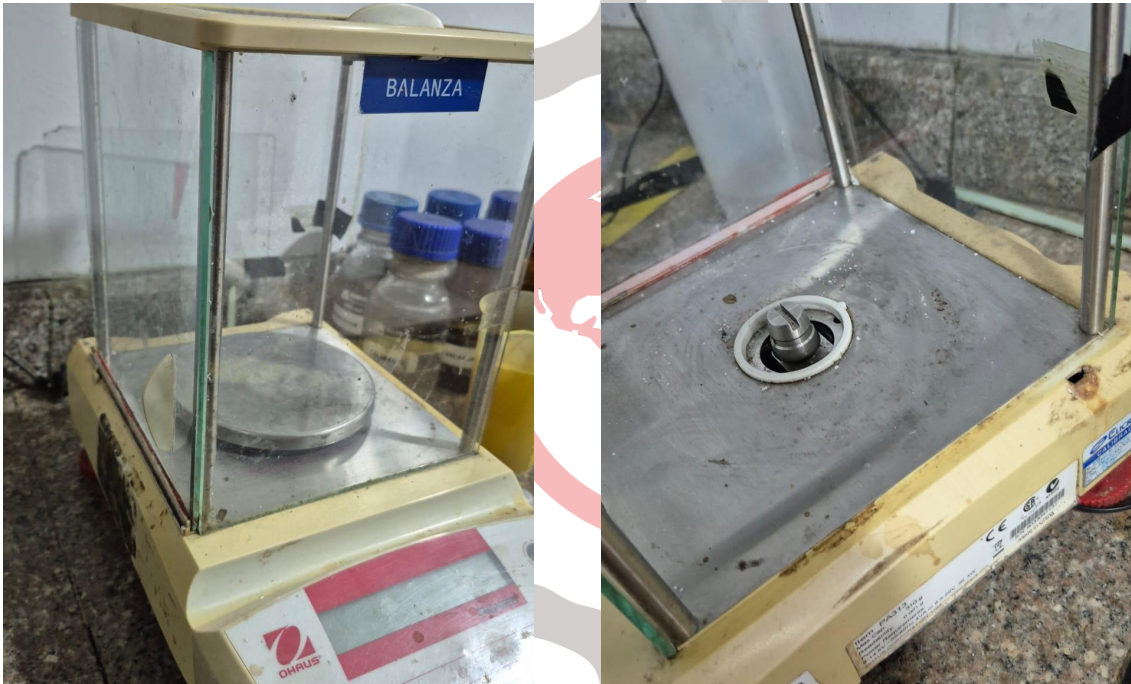
Figura 2. Componentes mecánicos del equipo.

Se realiza una limpieza de todos los componentes de la balanza tanto interno como externos, debido a que por su uso presenta residuos biológicos. Se verifica que el nivel de la balanza se encuentre dentro del rango permitido, donde no pueda presentar errores en las mediciones. Su respectivo plato no presenta novedades y está en buenas condiciones. Los componentes mecánicos no tienen problema, por ende el equipo puede funcionar de manera correcta. Se realiza el ajuste o calibración de la balanza, siguiendo el procedimiento del equipo se ajustó correctamente.
