INFORME DE MANTENIMIENTO PREVENTIVO BÁSICO

Informe No.:	65186	Fecha de Mantenimiento:	2026-01-15
Propietario:	GLOBALCHEM QUIMICOS INDUSTRIALES Y AGRICOLAS CIA. LTDA.	Técnico de Mantenimiento:	Jonathan Fonseca
Dirección:	CALLE N74C E4-62 Y AVENIDA ELOY ALFARO, QUITO, PICHINCHA

Equipo:	Agitador girador de tubo	Código empresa:	LIF-11
Marca:	DLAB	Rango:	(0 a 2000) rpm
Modelo:	OS40-S	División de escala:	1 rpm
Serie:	MI197AG0000155	Ubicación:	Laboratorio

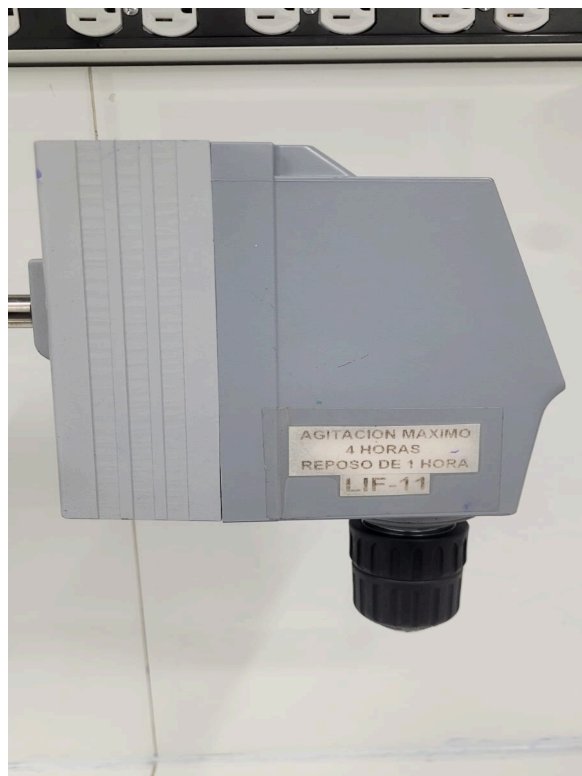
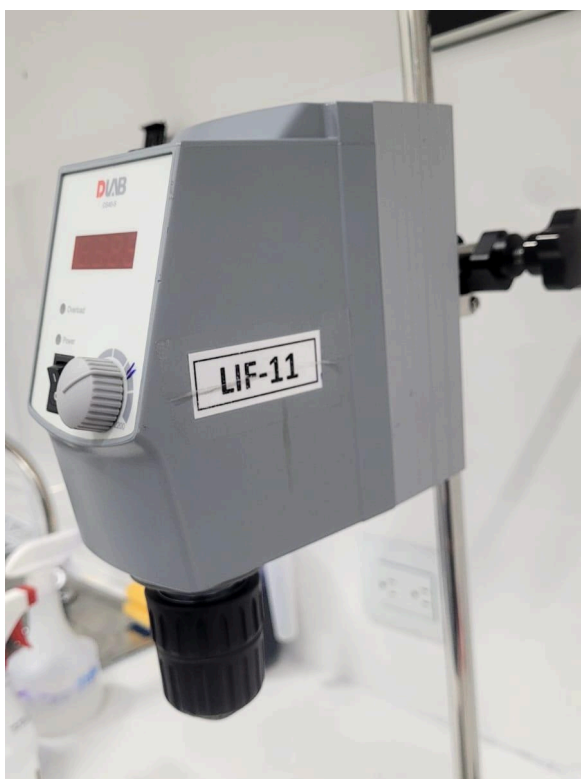
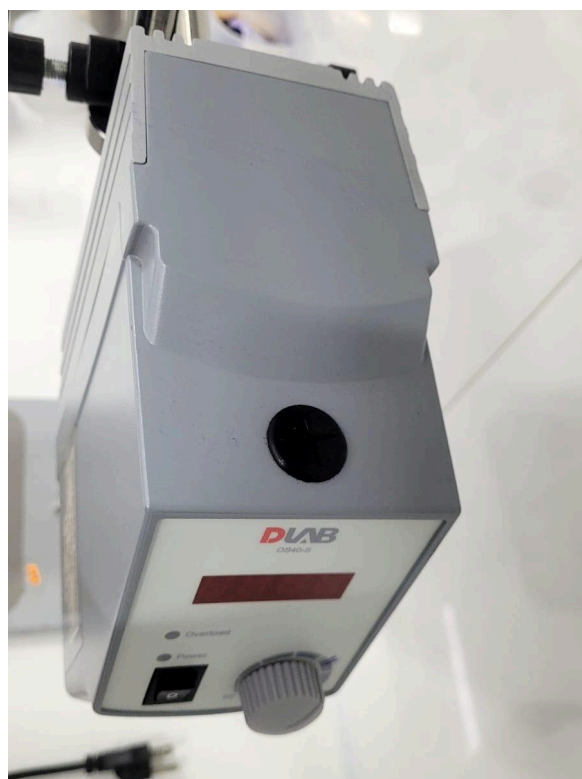
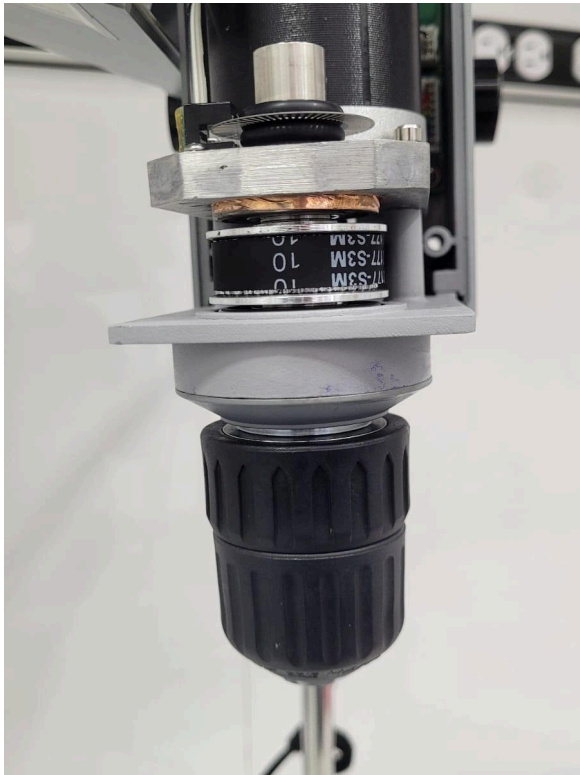
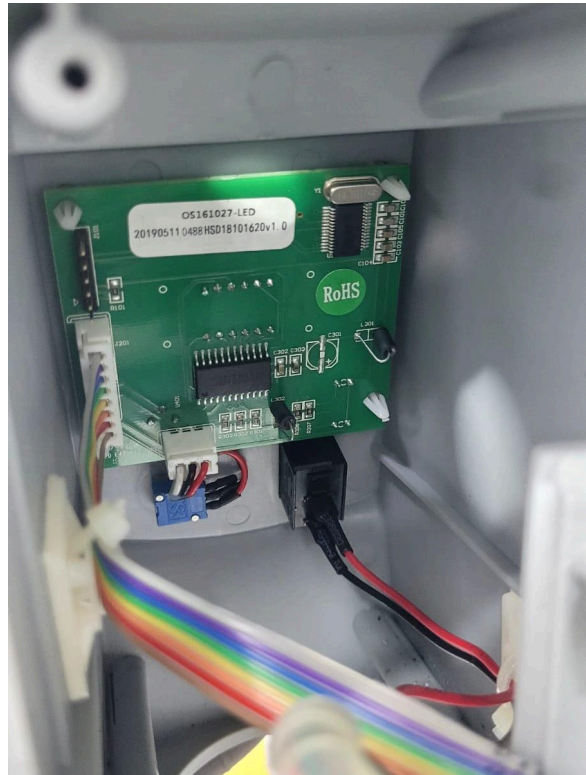
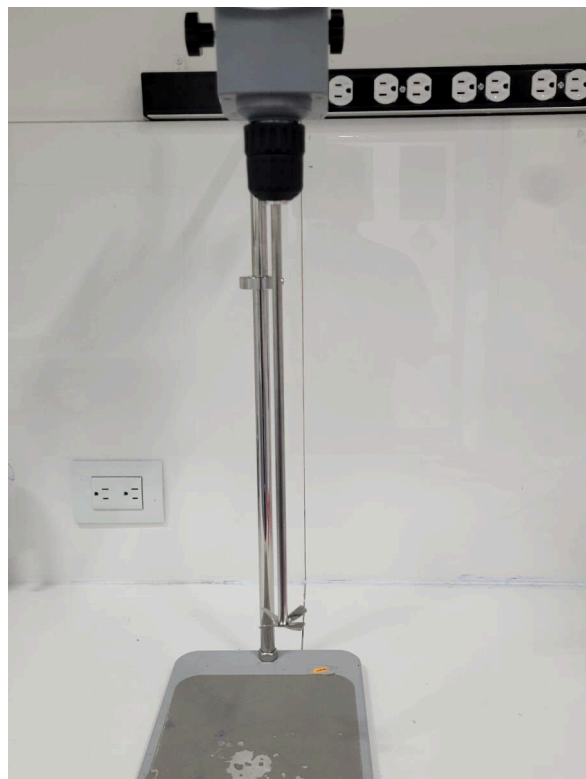
8. Anexo Fotográfico

Durante esta fase, se verificó que el equipo enciende y opera correctamente. No se evidenciaron restos biológicos en sus componentes, y se observó una ligera acumulación de polvo tanto en su exterior como en su interior, derivada del uso prolongado. El eje de rotación se encuentra en buen estado y funciona sin anomalías. Se sometió el equipo a pruebas de rendimiento a distintas velocidades, confirmando su operatividad y comportamiento adecuado. Posteriormente, se procedió con una limpieza profunda de todas las piezas.

Durante el proceso de apertura y desmontaje de las piezas intercambiables del equipo, se realizó una inspección minuciosa de cada componente. La banda de transferencia de giro se encuentra en buen estado y no presenta signos de desgaste que pueda comprometer el funcionamiento del equipo. Tras una revisión completa del resto de los componentes, no se detectaron anomalías adicionales ni señales de deterioro en las partes mecánicas o eléctricas. Las piezas desmontadas se encuentran en condiciones operativas óptimas y no presentan desgastes excesivos ni deformaciones. Se concluye que el equipo se encuentra en buen estado y continúa funcionando dentro de los parámetros normales establecidos. No es necesario realizar intervenciones mayores para garantizar su desempeño adecuado.

6.1. Se debería limpiar con un trapo y/o toalla de papel ligeramente húmeda para evitar acumulación excesiva de polvos sobre el equipo.
