INFORME DE MANTENIMIENTO PREVENTIVO BÁSICO

Informe No.:	67542	Fecha de Revisión:	2026-03-25
Propietario:	NATIONAL TISSUE COMPANY NATIBAEC S.A.S.	Técnico de Mantenimiento:	Ing. Isaac Calle
Dirección:	Vozandes y América, Edificio YONNE Oficina 6H

Equipo:	Ultracongelador	Código empresa:	*****
Marca:	BIOBASE	Rango:	0 a -86 °C
Modelo:	BDF-86V418T	División de escala:	0.01 °C
Serie:	DF86V418T25240030C	Ubicación:	Laboratorio

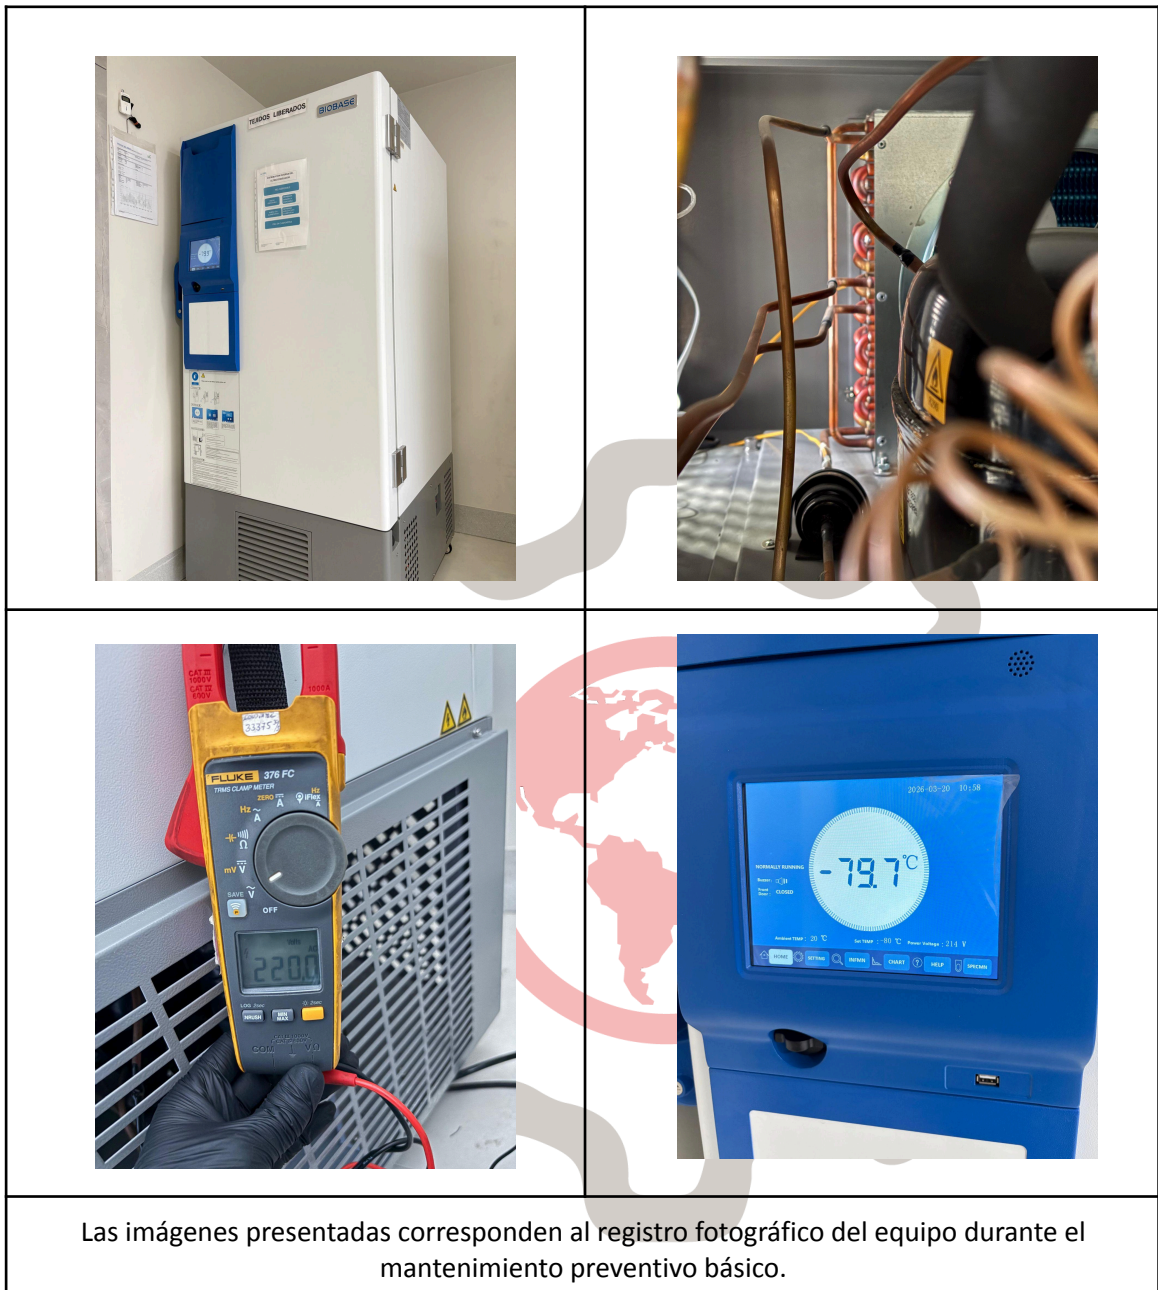
8. Anexo Fotográfico (1)

Equipo (Modelo): BDF-86V418T

N.º de Serie: DF86V418T25240030C
