# INFORME DE MANTENIMIENTO PREVENTIVO BÁSICO

<b>Informe No.:</b>	67543	<b>Fecha de Revisión:</b>	2026-03-25
<b>Propietario:</b>	NATIONAL TISSUE COMPANY NATIBAEC S.A.S.	<b>Técnico de Mantenimiento:</b>	Ing. Isaac Calle
<b>Dirección:</b>	Vozandes y America, Edificio YONNE Oficina 6H

<b>Equipo:</b>	Ultracongelador	<b>Código empresa:</b>	*****
<b>Marca:</b>	BIOBASE	<b>Rango:</b>	0 a -80 °C
<b>Modelo:</b>	BDF-60V158	<b>División de escala:</b>	0.01 °C
<b>Serie:</b>	DF60V15826240002C	<b>Ubicación:</b>	Laboratorio

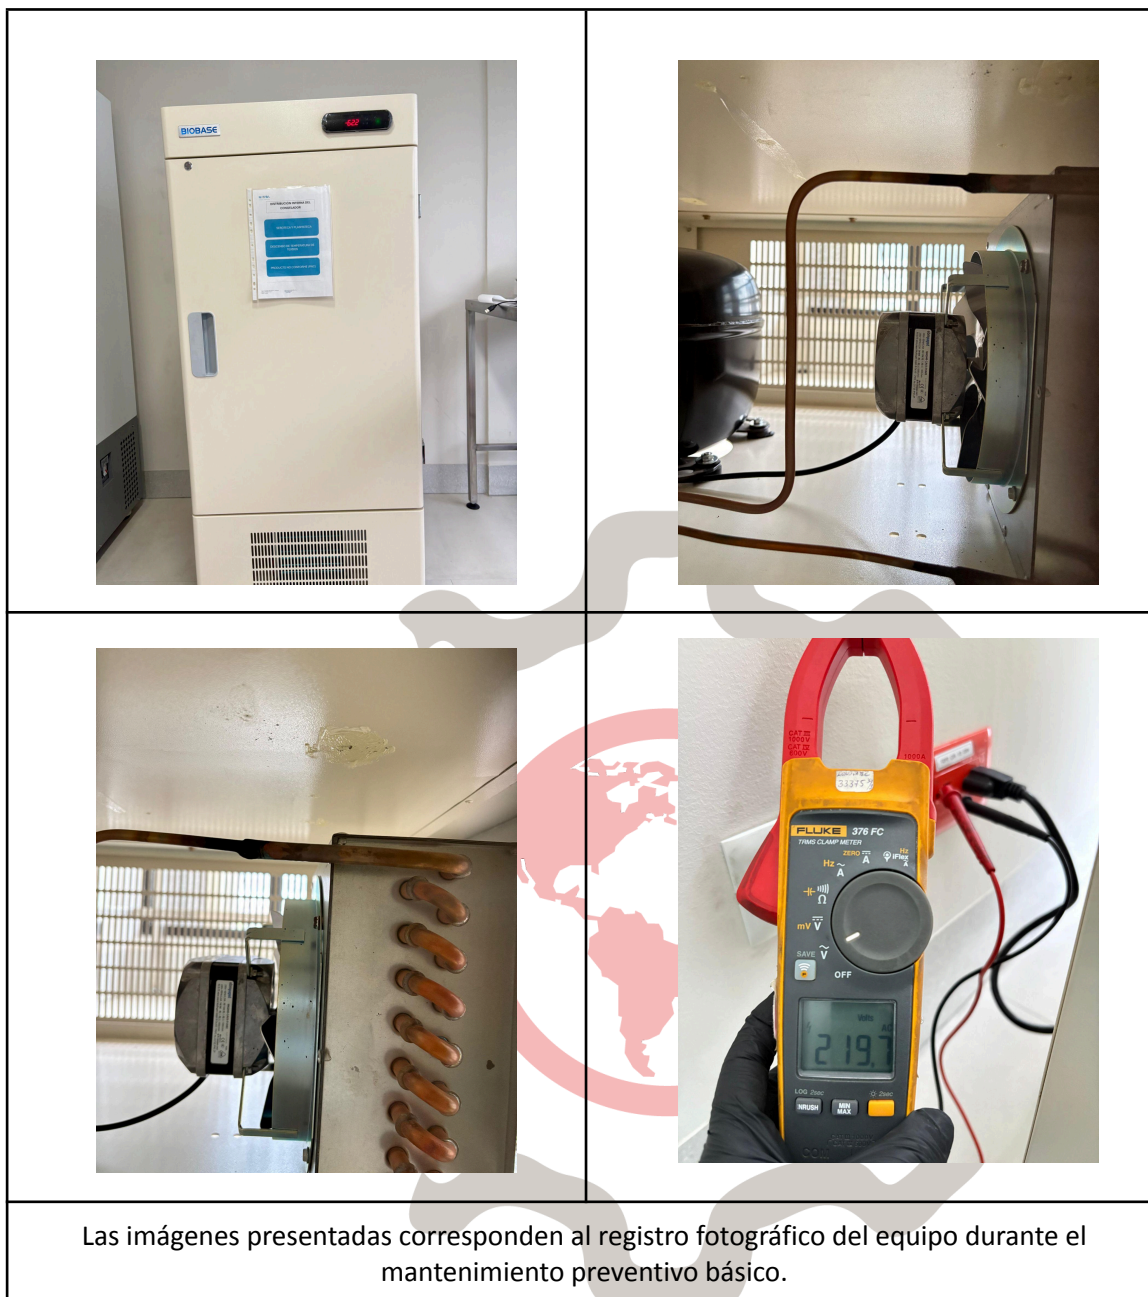
**8. Anexo Fotográfico (1)**

Las imágenes presentadas corresponden al registro fotográfico del equipo durante el mantenimiento preventivo básico.
