# INFORME DE MANTENIMIENTO PREVENTIVO BÁSICO

| <b>Informe No.:</b> | 67545 | <b>Fecha de Revisión:</b> | 2026-03-25 |

| <b>Equipo:</b> | Laminar Flow Cabinet | <b>Código empresa:</b> | ***** |
| <b>Modelo:</b> | BBS-V1800 | <b>División de escala:</b> | 0.1 m/s |

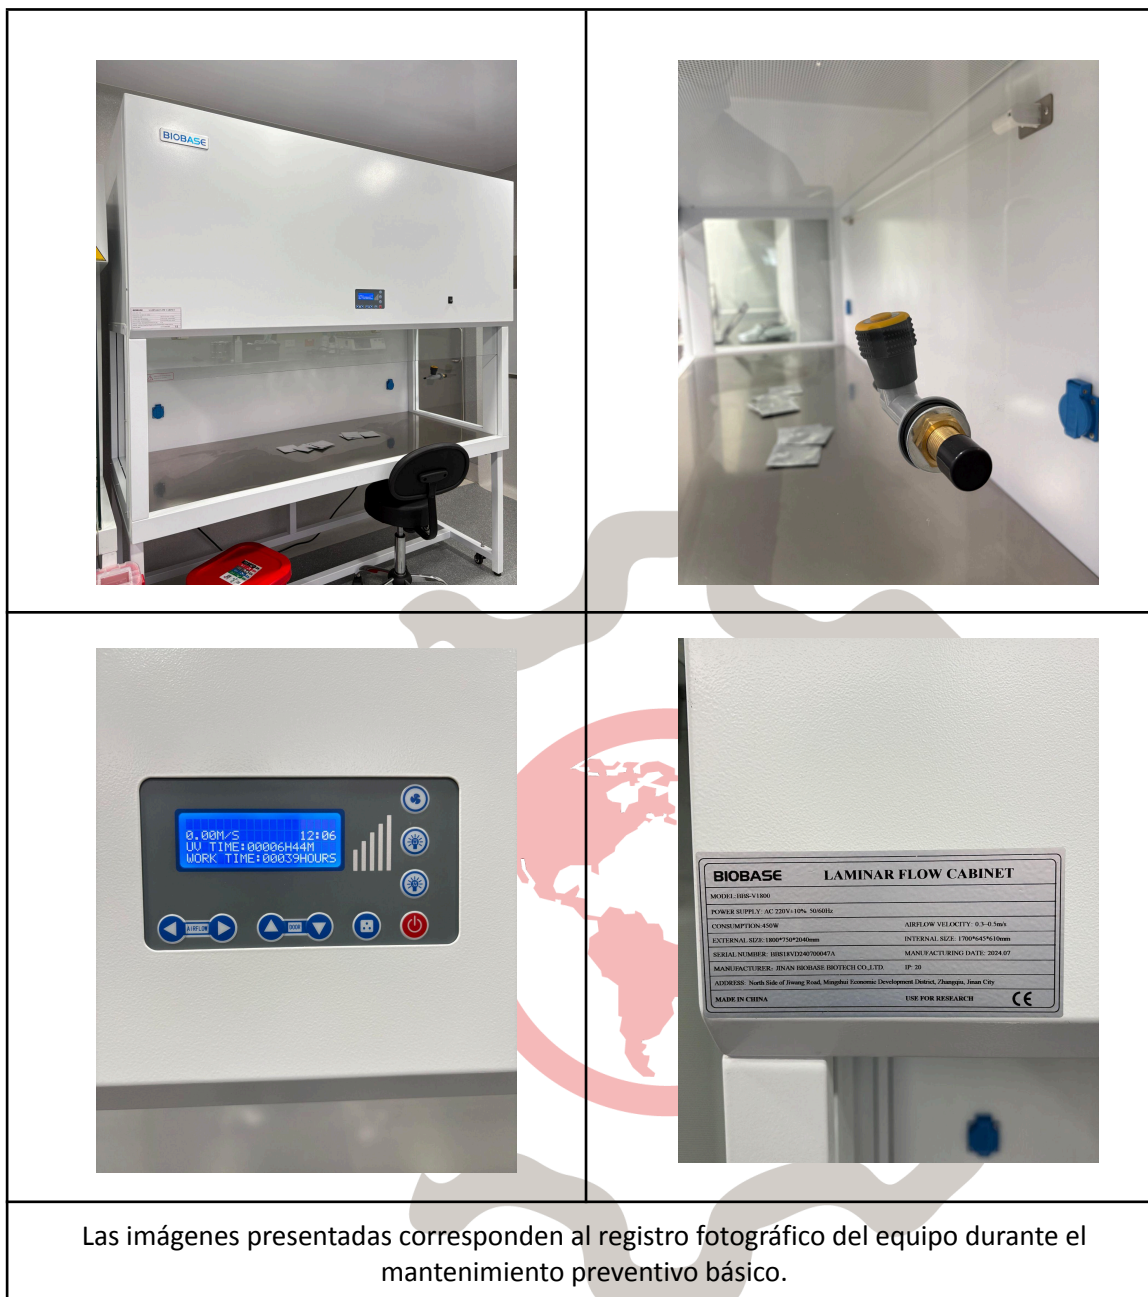
**8. Anexo Fotográfico (1)**

**Equipo (Modelo):** BBS-V1800

**N.º de Serie:** BBS18VD240700047A
