INFORME DE MANTENIMIENTO PREVENTIVO BÁSICO

Informe No.:	36612.1	Fecha de Mantenimiento:	2023-07-19
Propietario:	EMSAAIRPORT SERVICES CEM	Técnico de Mantenimiento:	Jonathan Fonseca
Dirección:	AEROPUERTO MARISCAL SUCRE - TABABELA LOTE 18, QUITO, PICHINCHA

Equipo:	Balanza	Código empresa:	*****
Marca:	Mettler Toledo	Rango:	0 a 4000 kg
Modelo:	Panther	División de escala:	0.05 kg
Serie:	5089583-5HA	Ubicación:	Aforo

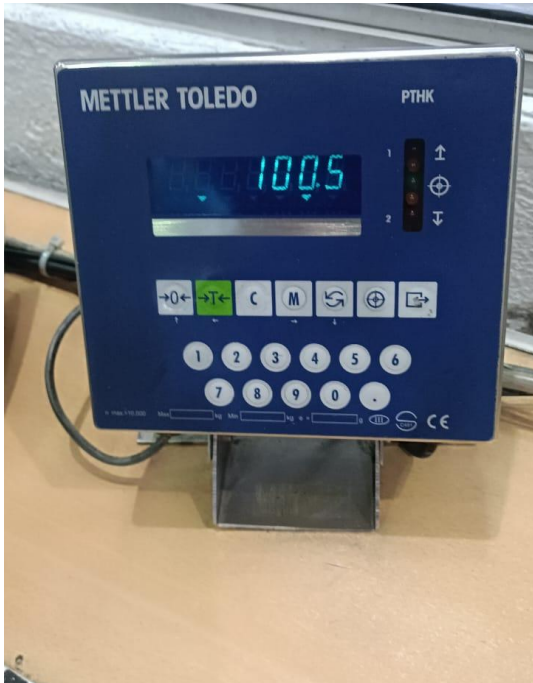
Vista General del equipo.

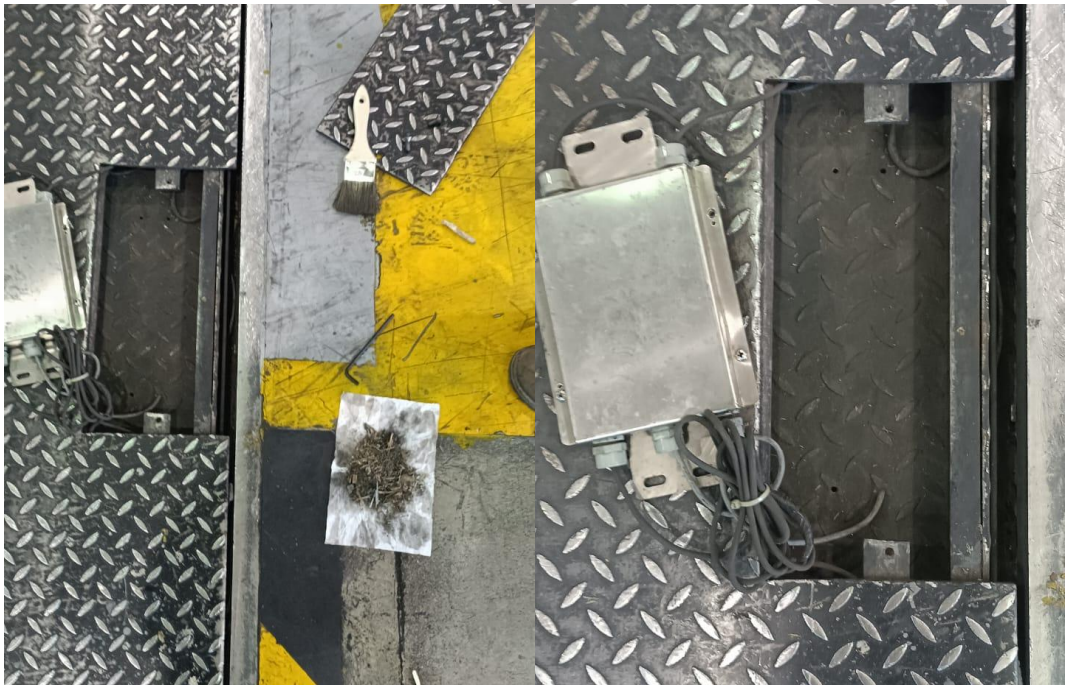
En esta etapa se identifica que el equipo enciende y funciona correctamente, se encuentra alto contenido de polvo y residuos de materia prima, externa e internamente por el uso normal y continuo del equipo. Se puede apreciar que el equipo se mantiene en un lugar estable sin vibraciones. El cable principal no presenta novedades. Se realiza limpieza profunda de todas las piezas.
