# INFORME DE REVISIÓN TÉCNICA

## LABORATORIO DE MASA

Informe No.:	51294	Fecha de Revisión:	2024-12-04
Propietario:	PROCESADORA AGROINDUSTRIAL MIS FRUTALES	Técnico de Mantenimiento:	Ing. Patricio Llerena
Dirección:	SAN LUIS / CHIMBORAZO Y GARCIA MORENO, RIOBAMBA, CHIMBORAZO

Equipo:	Balanza Digital	Código empresa:	*****
Marca:	BOECO	Rango:	(0 a 3000) g
Modelo:	BLC-3000	División de escala:	1 g
Serie:	INN-9693	Ubicación:	*****

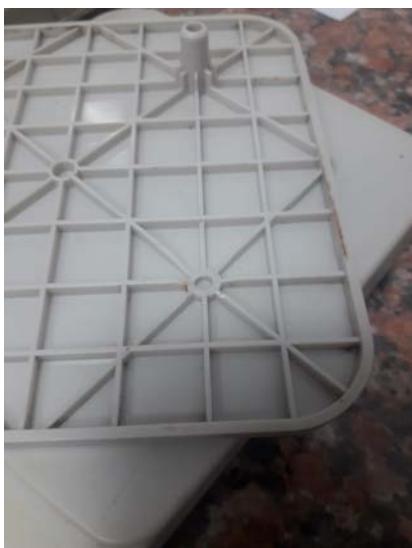
**Resultados 1er Nivel:** En esta etapa se realiza la inspección superficial del equipo, y se puede evidenciar que la bandeja de pesaje tiene uno de los soportes roto.

Figura 1: Soporte roto de Bandeja

- Se puede imprimir un soporte de la bandeja y pegarlo para poder utilizar con normalidad la balanza.

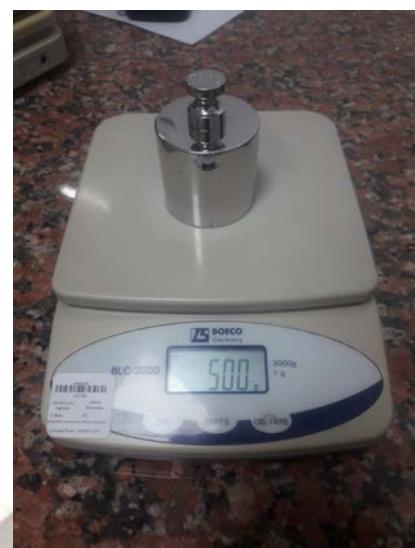
**Resultados 2do Nivel:** El equipo a pesar de tener una de los soportes de la bandeja roto funciona, pero en cuanto a la excentricidad la balanza NO cumple con el pesaje correcto.

Figura 2: Funcionamiento del equipo

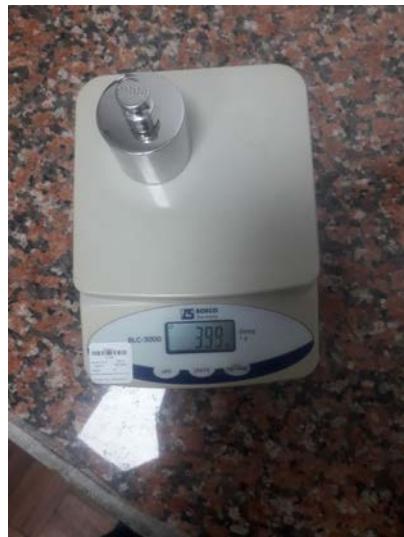
- El equipo funciona pero tiene problemas en la excentricidad, por lo cuál esto afecta en el pesaje.

**Figura 3: Afectación en el pesaje -  
Exentricidad**
