# INFORME DE MANTENIMIENTO

<b>Informe No.:</b>	51503.1	<b>Fecha de Revisión:</b>	2024-11-25
<b>Propietario:</b>	BASE AÉREA COTOPAXI	<b>Técnico de Mantenimiento:</b>	Ing. Isaac Calle
<b>Dirección:</b>	AV. AMAZONAS S/N Y ANTONIO CLAVIJO, LATACUNGA, COTOPAXI

<b>Equipo:</b>	Transductor de Presión	<b>Código empresa:</b>	*****
<b>Marca:</b>	Fluke	<b>Rango:</b>	(0 a 300) psi
<b>Modelo:</b>	700P27	<b>División de escala:</b>	0.01 psi
<b>Serie:</b>	95502708	<b>Ubicación:</b>	*****

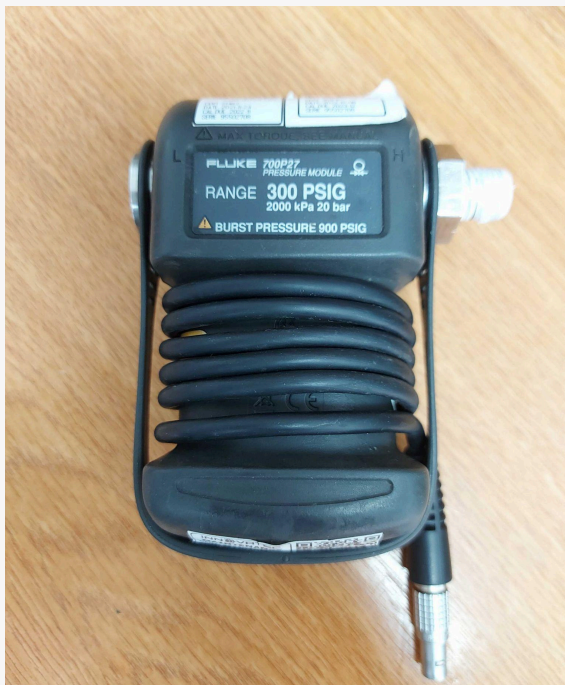
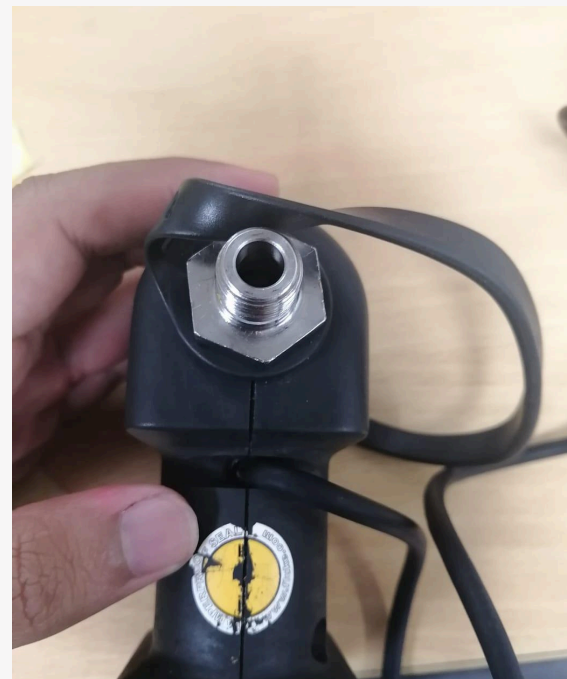
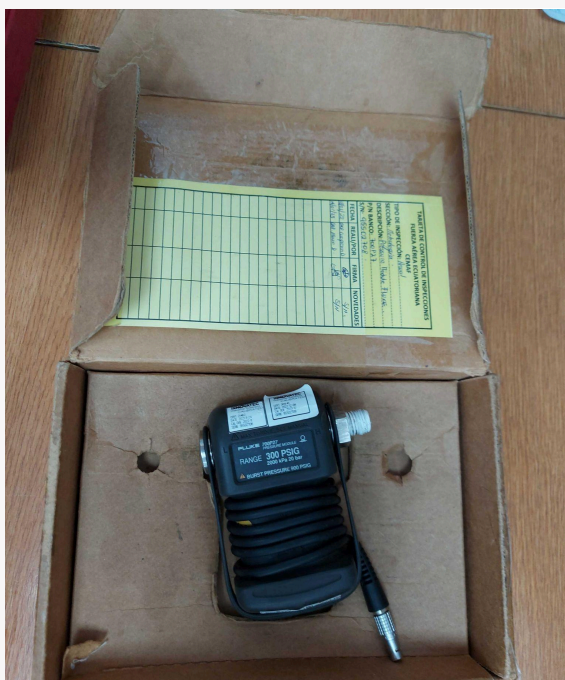
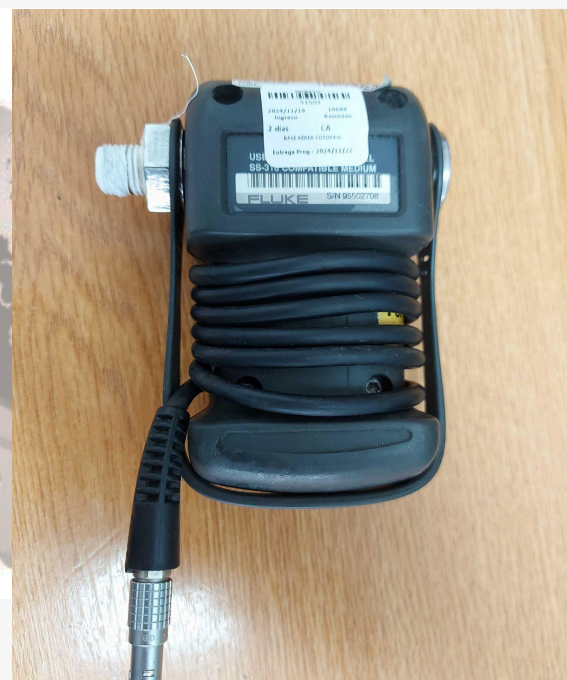
## 8. Anexo Fotográfico

**Resultados 1er Nivel:** El transductor fue inspeccionado visualmente para evaluar su integridad física. No se detectaron daños externos, tales como grietas, corrosión o desgaste significativo en su carcasa, conexiones o elementos visibles. Los conectores están en perfecto estado, sin deformaciones ni acumulación de suciedad que pudiera comprometer su funcionalidad. El equipo se encuentra en condiciones óptimas para su operación.

El equipo fue encendido y respondió correctamente durante la prueba inicial. Los indicadores de funcionamiento, como luces o pantallas, se activaron según lo especificado por el fabricante. No se observaron fallos en el inicio ni comportamientos anómalos que pudieran indicar problemas en su sistema eléctrico o electrónico.

- Programar una limpieza regular y verificación funcional del equipo para garantizar su desempeño continuo.
- Realizar calibraciones en intervalos recomendados para mantener la precisión del transductor y asegurar la trazabilidad de las mediciones.
- Evitar someter el transductor a presiones que excedan su rango especificado para prevenir daños en el sensor interno.
- Guardar el equipo en un ambiente limpio, seco y protegido de condiciones extremas para prolongar su vida útil.
