# INFORME DE MANTENIMIENTO

## REVISIÓN TÉCNICA

| <b>Informe No.:</b> | 52922 | <b>Fecha de Revisión:</b> | 2025-01-10 |

| <b>Equipo:</b> | Balanza Digital | <b>Código empresa:</b> | AFMAYEQ00469 |

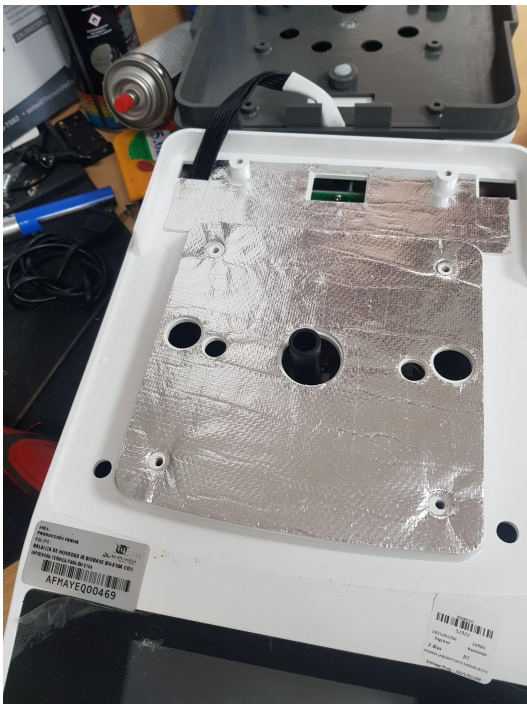
Fig. 2 Vista interna del Equipo

Los sensores de pesaje muestran indicios de desgaste, Los componentes internos presentan acumulación de suciedad y residuos que podrían estar interfiriendo con el funcionamiento adecuado del sistema.
