# INFORME DE MANTENIMIENTO

## REVISIÓN TÉCNICA

| <b>Equipo:</b> | Balanza Digital | <b>Código empresa:</b> | AFMAYEQ00469 |
| <b>Modelo:</b> | BM-E10A | <b>División de escala:</b> | 0.001 g |

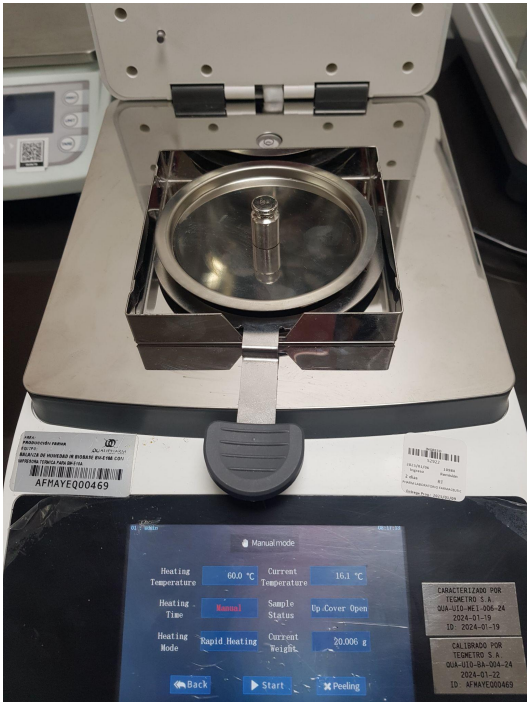
Fig. 1 Vista general del Equipo

Durante la inspección superficial del equipo, se detectó una acumulación significativa de residuos de polvo en varias áreas críticas. En particular, se observó una concentración elevada de estos residuos en las superficies inferiores de las paredes de la balanza, lo que sugiere una falta de mantenimiento adecuado y frecuente. Esta acumulación puede ser indicativa de un ambiente de operación inadecuadamente controlado, lo que podría afectar la precisión y fiabilidad de las mediciones. Además, el alto contenido de suciedad presente en estas áreas plantea un riesgo potencial de corrosión y desgaste prematuro, lo que podría comprometer la integridad estructural del equipo a largo plazo.

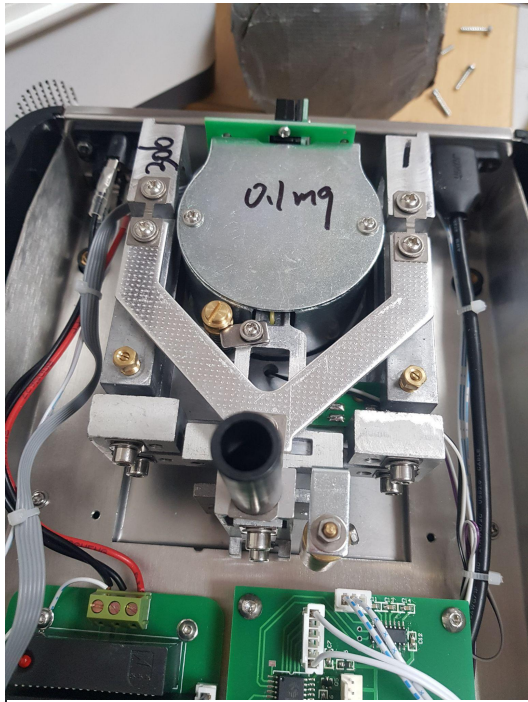
Fig. 6 Placa base

La celda de carga no registra pesos adecuados. Durante la inspección, se realizó un ajuste hasta alcanzar el valor del patrón más exacto posible; sin embargo, la funcionalidad completa no se recuperó. Un sensor de carga presenta una pequeña corrosión en el conector de entrada, lo que podría afectar la precisión de la medición.

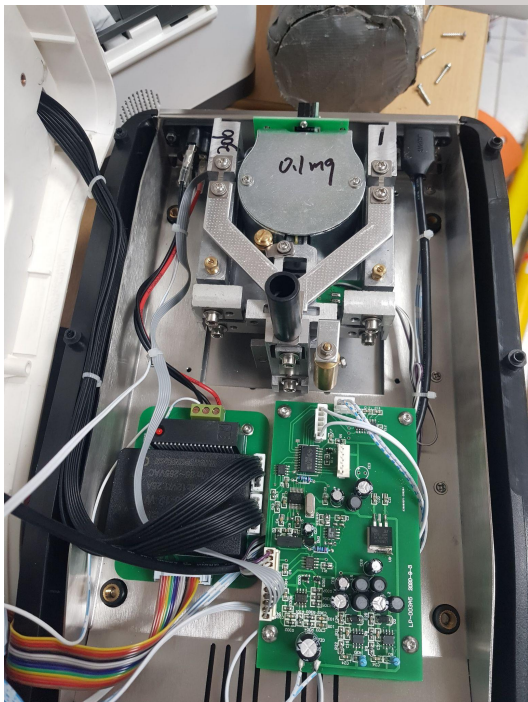
Fig. 7 Limpieza y ajuste
