# INFORME DE MANTENIMIENTO

## REVISIÓN TÉCNICA

| <b>Informe No.:</b> | 53356 | <b>Fecha de Revisión:</b> | 2025-01-29 |

| <b>Equipo:</b> | Balanza Digital | <b>Código empresa:</b> | CY-PG-097 |

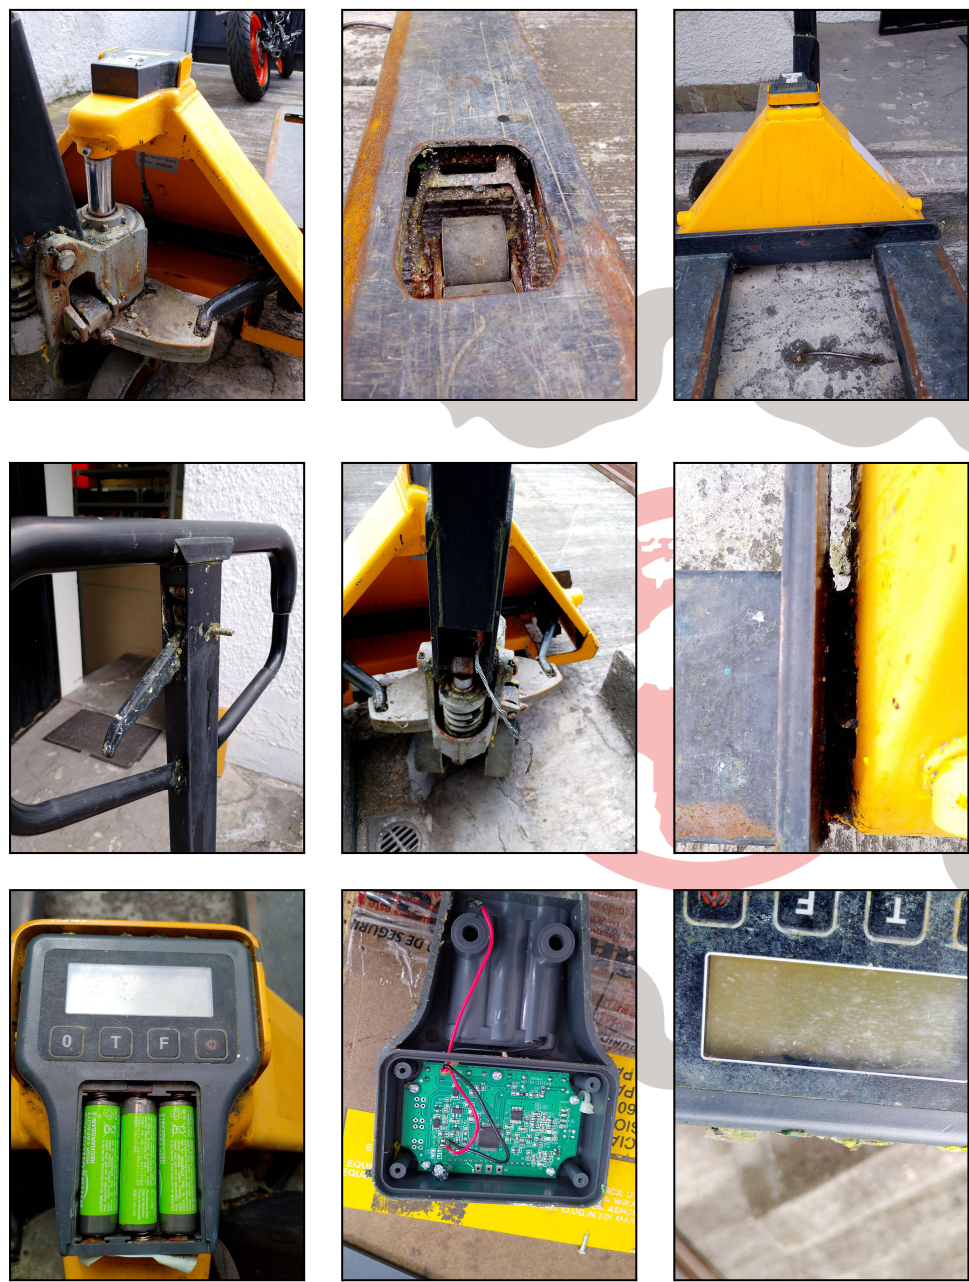
Fig. 1 Revisión Técnica

Durante la inspección superficial del equipo, se detectó una acumulación significativa de residuos de polvo en varias áreas críticas. En particular, se observó una concentración elevada de estos residuos en las superficies inferiores de las paredes de la balanza, lo que sugiere una falta de mantenimiento adecuado y frecuente. Esta acumulación puede ser indicativa de un ambiente de operación inadecuadamente controlado, lo que podría afectar la precisión y fiabilidad de las mediciones. Además, el alto contenido de suciedad presente en estas áreas plantea un riesgo potencial de corrosión y desgaste prematuro, lo que podría comprometer la integridad estructural del equipo a largo plazo.

- **Acumulación de polvo y suciedad:** Se detectó una considerable acumulación de polvo y partículas en los compartimentos internos, lo que podría afectar el rendimiento y la precisión del equipo.

- **Oxidación en conectores internos:** Se identificaron signos de corrosión en algunos conectores, lo que puede generar problemas de comunicación entre los componentes electrónicos.

- **Desgaste en cables:** Se observaron ciertos cables internos con signos de desgaste o daño superficial, lo que aumenta el riesgo de fallos eléctricos o pérdida de conectividad.

- **Aflojamiento de piezas:** Algunas piezas internas, como tornillos o soportes, presentaban un nivel de aflojamiento que puede comprometer la estabilidad y el funcionamiento adecuado del equipo.

- **Lector (Display):** Durante la inspección del equipo, se constató que la sección del lector de la balanza presenta daños, lo que compromete su correcto funcionamiento. Esta falla afecta la capacidad del dispositivo para realizar mediciones precisas, reduciendo su fiabilidad operativa.

Durante las pruebas de funcionamiento, se observó que la balanza no enciende, incluso cambiando las baterías y colocando unas en óptimo estado. Esta falla se debe a que todo el cableado se encuentra en mal estado, lo que impide el suministro adecuado de energía al equipo. Como resultado, la balanza ha sido clasificada como **NO PASS**.

- 6.1. Dado el grado de daño irreparable en los componentes clave del sistema de medición, se recomienda proceder con el reemplazo de la balanza. Esto garantizará la precisión de las mediciones y la fiabilidad del equipo en las operaciones futuras.
