# INFORME DE REVISIÓN TÉCNICA

| Equipo: | Balanza de Humedad | Código empresa: | QSI-UPA-BAL-01 |
| Marca: | PRECISA | Rango: | (0 - 310) g |
| Modelo: | XM66 | División de escala: | 0.001 g |

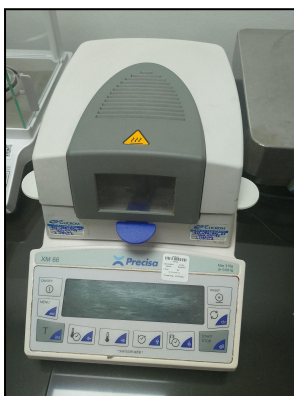
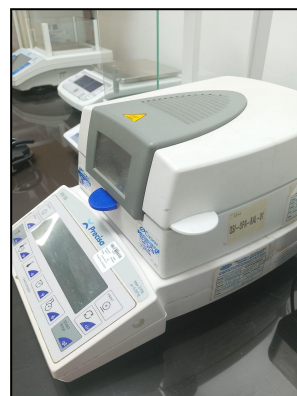
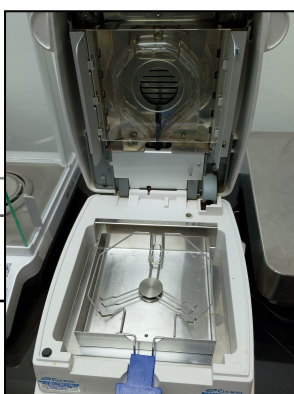
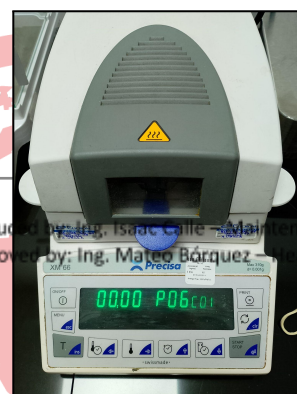
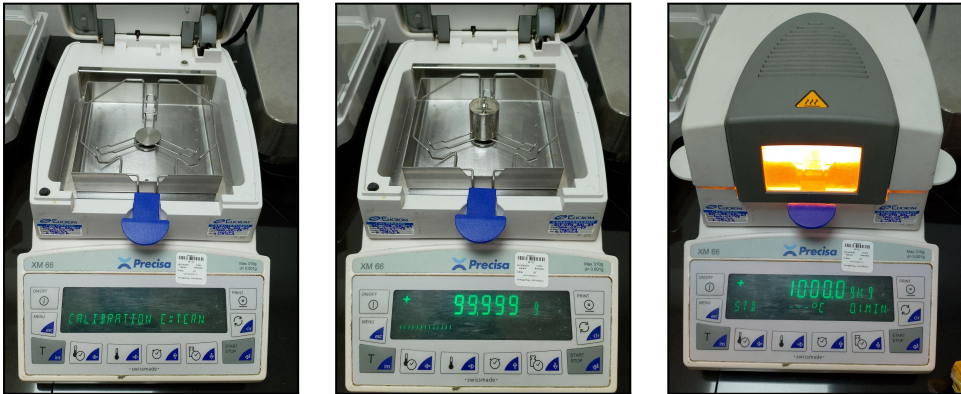
Fig. 1 Revisión Técnica

Durante la inspección superficial del equipo, se detectó una acumulación significativa de residuos de polvo en varias áreas críticas. En particular, se observó una concentración elevada de residuos en las superficies inferiores de las paredes de la balanza, lo que sugiere una falta de mantenimiento adecuado y frecuente. Esta acumulación puede ser indicativa de un ambiente de operación inadecuadamente controlado, lo que podría afectar la precisión y fiabilidad de las mediciones. Además, el alto contenido de suciedad presente en estas áreas plantea un riesgo potencial de corrosión y desgaste prematuro, lo que podría comprometer la integridad estructural del equipo a largo plazo.

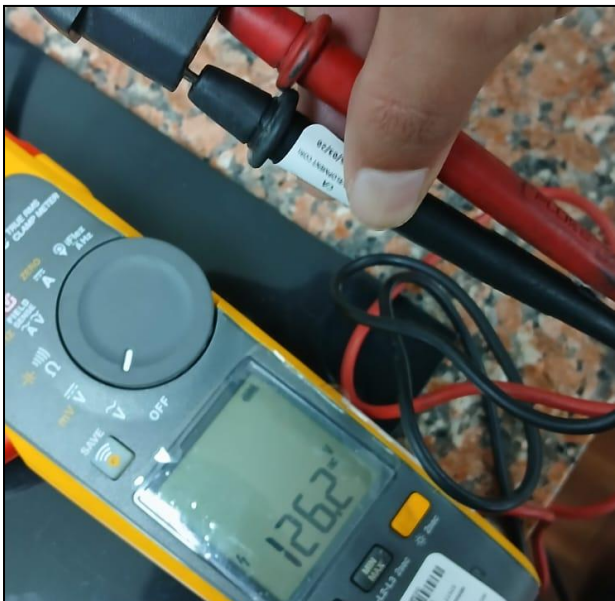
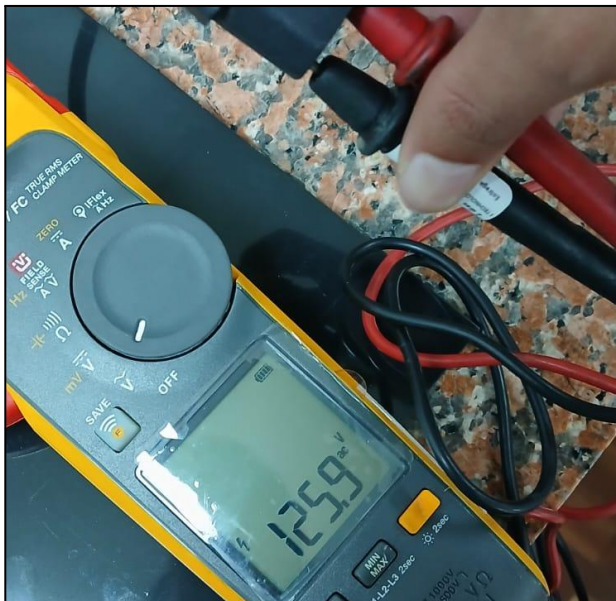
Fig. 2 Verificación  
termocupla y cable de  
poder

Se verificó la integridad de los sensores, los cuales se presentan sin daños físicos ni signos de deterioro. Las conexiones y cables asociados a los sensores se observan firmes y sin corrosión, garantizando una transmisión adecuada de las señales.

Se inspeccionaron visualmente todas las conexiones eléctricas y cableados, constatando que no se presentan problemas de conexión floja, desgaste o cortocircuitos. Los puntos de soldadura están intactos y bien realizados.
