INFORME DE REVISIÓN TÉCNICA

Informe No.:	54712	Fecha de Revisión:	2025-03-18
Propietario:	QSI ECUADOR S.A.	Técnico de Mantenimiento:	Ing. Isaac Calle
Dirección:	AV. GALO PLAZA LASSO 10-640 Y MANUEL ZAMBRANO, QUITO, PICHINCHA

Equipo:	Balanza de Humedad	Código empresa:	QSI-UPA-BAL-01
Marca:	PRECISA	Rango:	(0 - 310) g
Modelo:	XM66	División de escala:	0.001 g
Serie:	5600549	Ubicación:	QSI /GYE

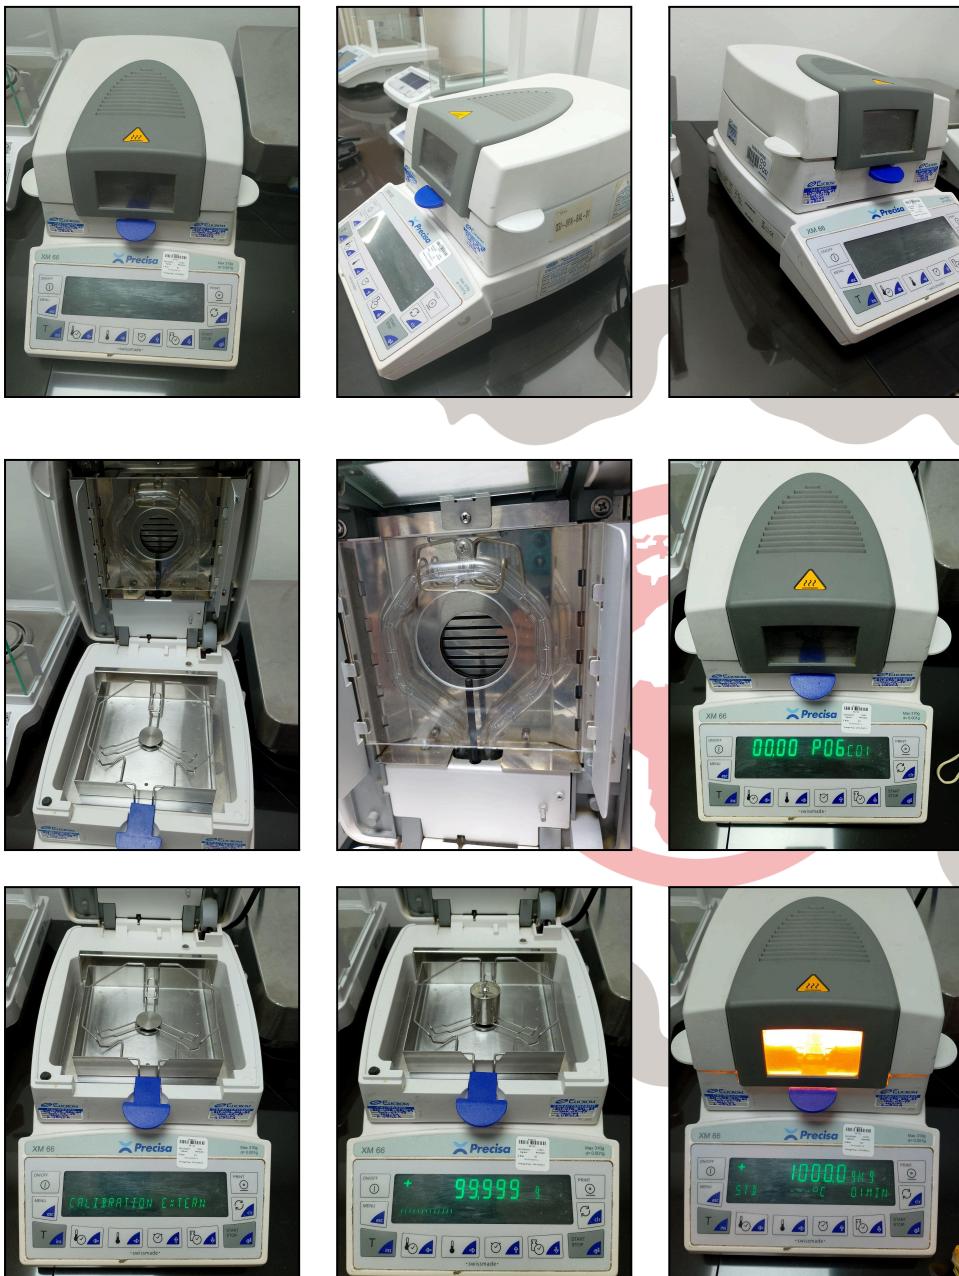
Fig. 1 Revisión Técnica

Durante la inspección superficial del equipo, se detectó una acumulación significativa de residuos de polvo en varias áreas críticas. En particular, se observó una concentración elevada de residuos en las superficies inferiores de las paredes de la balanza, lo que sugiere una falta de mantenimiento adecuado y frecuente. Esta acumulación puede ser indicativa de un ambiente de operación inadecuadamente controlado, lo que podría afectar la precisión y fiabilidad de las mediciones. Además, el alto contenido de suciedad presente en estas áreas plantea un riesgo potencial de corrosión y desgaste prematuro, lo que podría comprometer la integridad estructural del equipo a largo plazo.

- 6.1. Es recomendable **una nueva calibración** dentro del próximo período de mantenimiento preventivo para asegurar precisión continua.
- 6.2. **Monitorear la desviación de temperatura** en futuras revisiones para verificar estabilidad en mediciones prolongadas.
- 6.3. **Capacitar al personal** en el correcto manejo y mantenimiento del equipo para evitar desviaciones en las mediciones.
- 6.4. **Realizar inspecciones periódicas** para identificar a tiempo cualquier anomalía en el sistema de pesaje o en el sensor de temperatura.
- 6.5. **Evitar la exposición del equipo a condiciones extremas** de humedad o temperatura, ya que esto puede afectar la estabilidad de las mediciones.

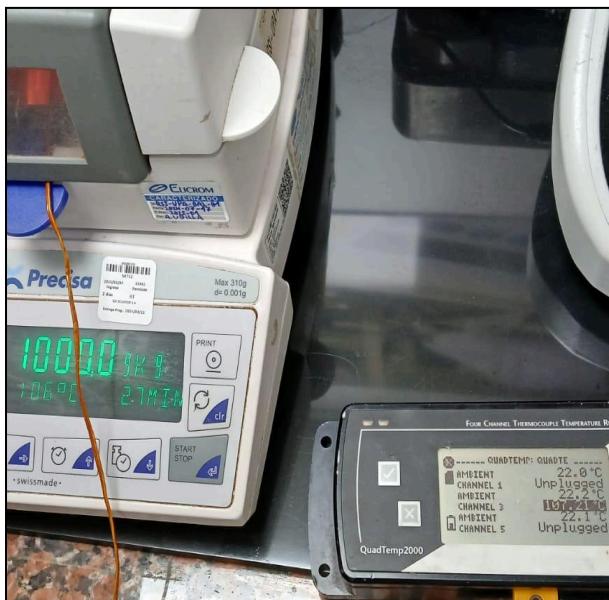
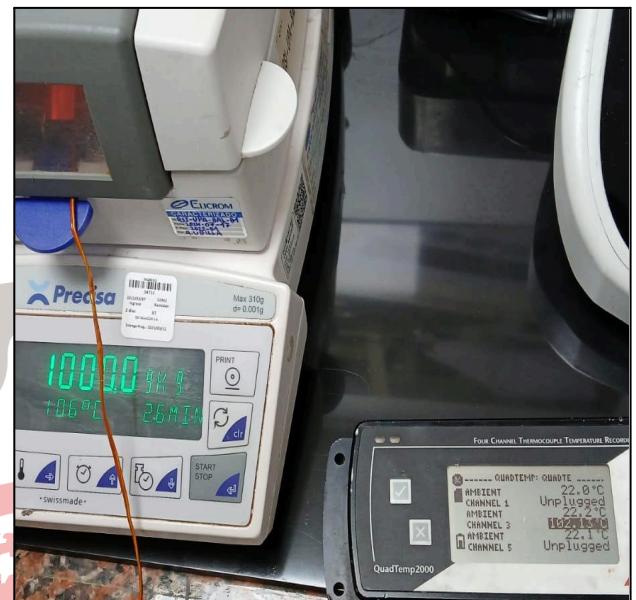
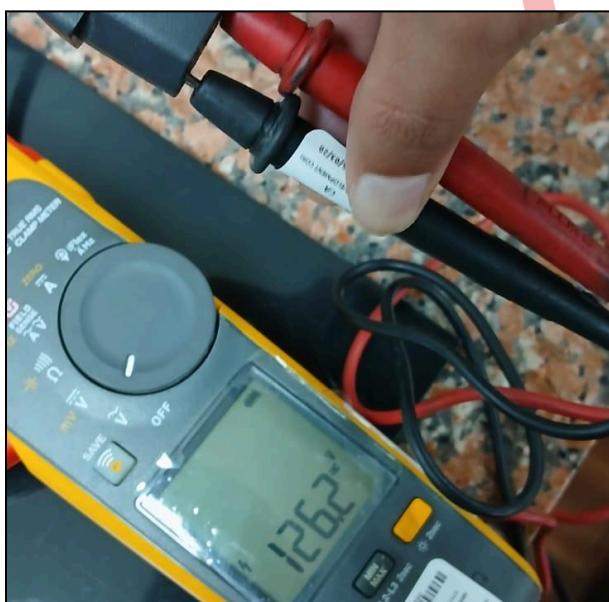
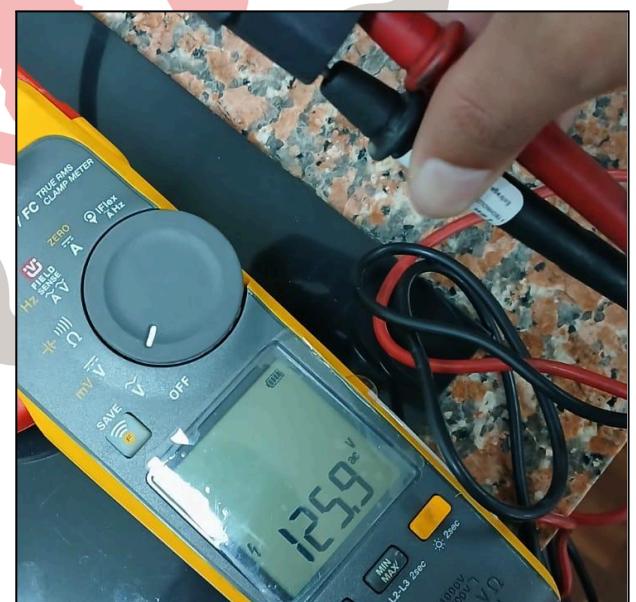
**Fig. 2 Verificación
termocupla y cable de
poder**

Se verificó la integridad de los sensores, los cuales se presentan sin daños físicos ni signos de deterioro. Las conexiones y cables asociados a los sensores se observan firmes y sin corrosión, garantizando una transmisión adecuada de las señales.

Se inspeccionaron visualmente todas las conexiones eléctricas y cableados, constatando que no se presentan problemas de conexión floja, desgaste o cortocircuitos. Los puntos de soldadura están intactos y bien realizados.
