INFORME DE REVISIÓN			
No. de Informe:	52485.1	Fecha de revisión:	2025-04-04
Descripción del proyecto y/o Equipo:	Torquímetro		
Marca:	Proto	Modelo:	6020AB
No. de serie:	DHH99012	ID/Código:	-
Propietario:	Navatun S.A.		
Contacto:			
Informe realizado por:	Ing. Rodrigo Tejada

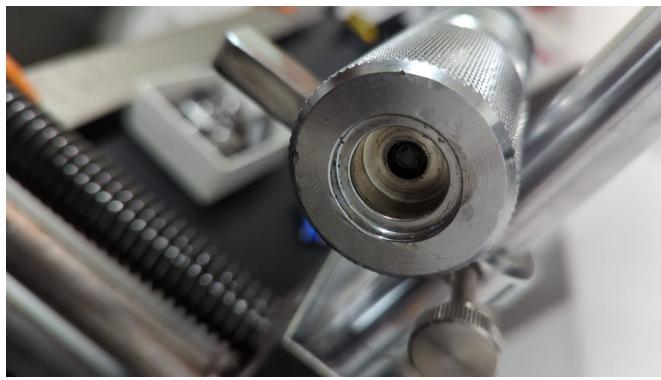
1. Motivo de la revisión: Equipo o instrumento presenta tornillo de apoyo de mango quebrado.
2. Acción Inmediata Se trasladó al área de revisión y reparación de instrumentos para su debida inspección.
3. Complementos de la revisión: Se procede a la reparación de la pieza en tornería.
4. Observaciones: Luego de recibida la pieza del taller de tornería, se procede al armado y ajuste de la herramienta quedando la misma dentro de los rangos de tolerancia especificados, dando por concluído el procedimiento.

Fig 1 Tornillo de apoyo del mango roto

- No dejar caer el instrumento
- No manipular el tornillo inferior, puesto que podria incidir en la calibración del instrumento

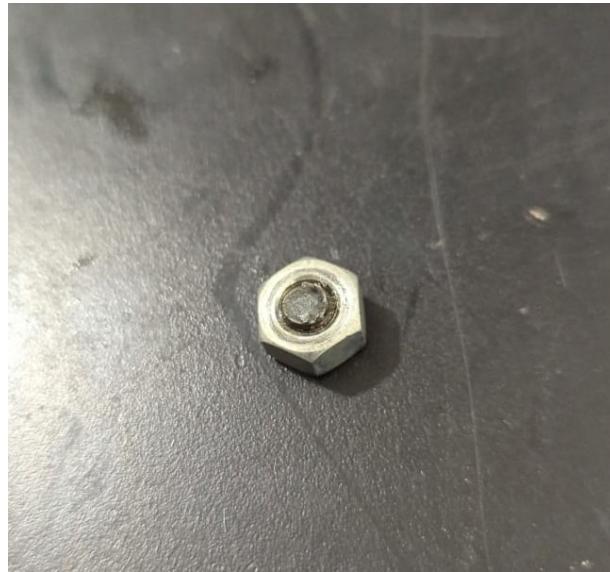
Fig 2. Otra vista del tornillo partido

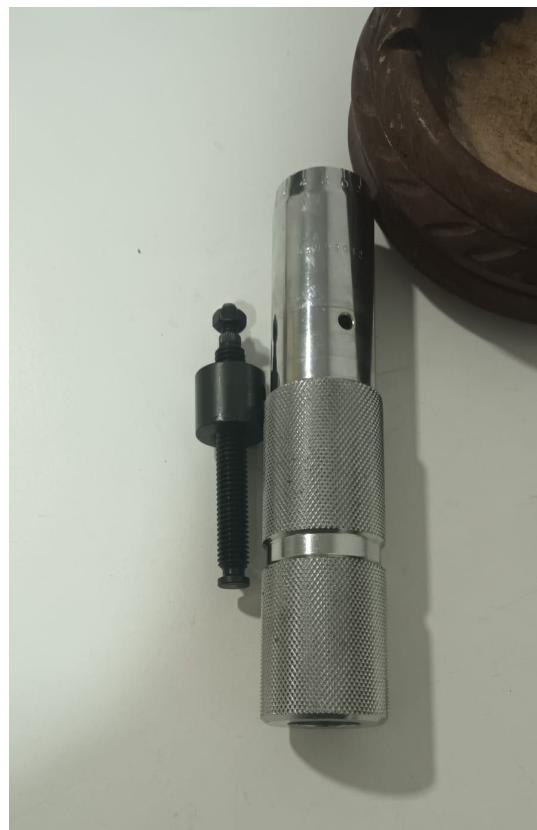
Fig. 3 Tornillo reparado
