# INFORME DE REVISIÓN TÉCNICA

| <b>Informe No.:</b> | 57083 | <b>Serie / PartNumber:</b> | INN-54702 / 98D27504030001 |

| <b>Equipo:</b> | Lock Torque shaft | <b>Código empresa:</b> | ***** |

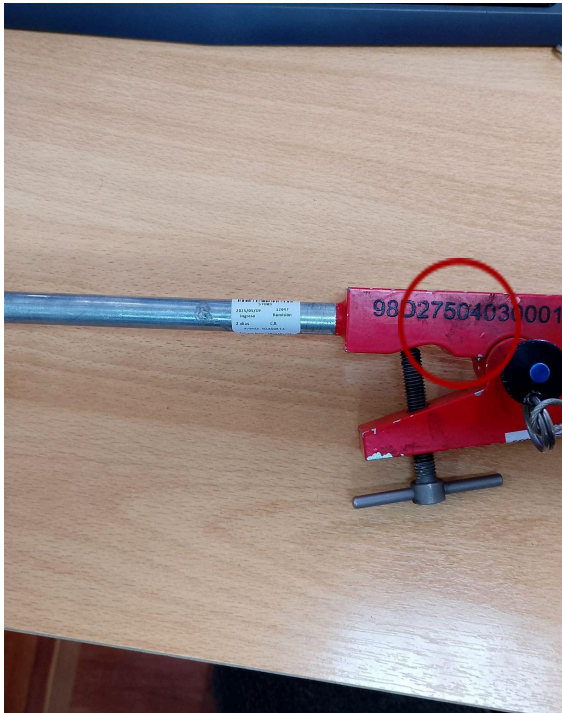
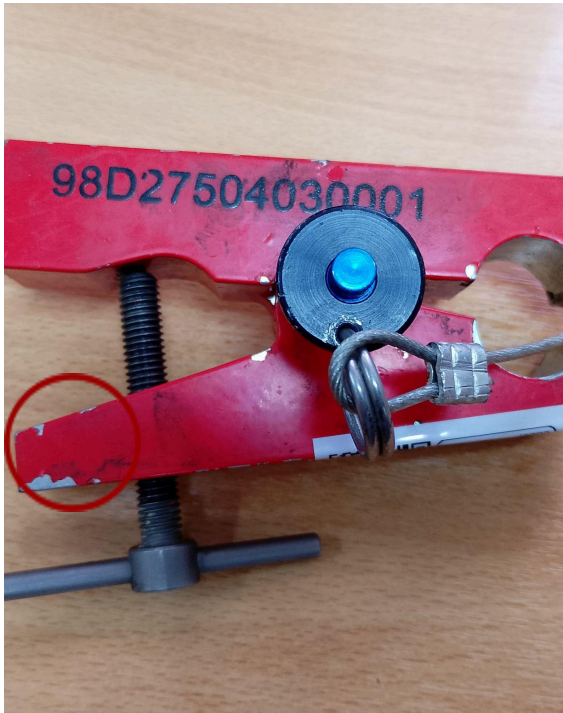
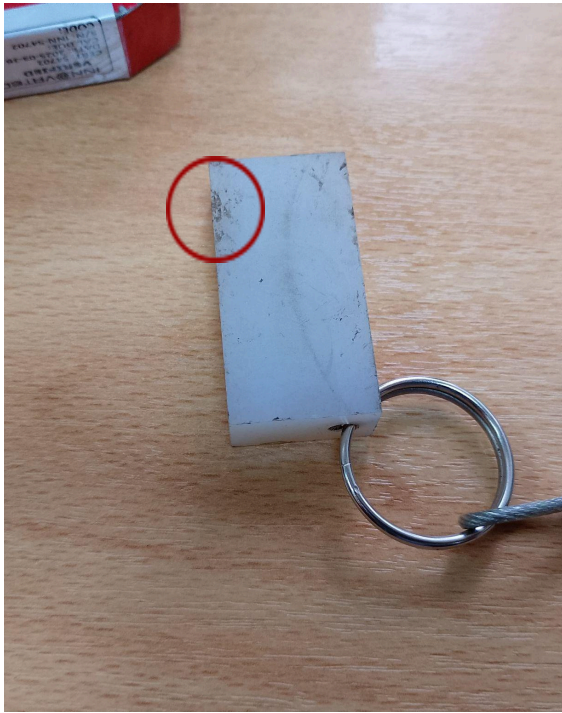
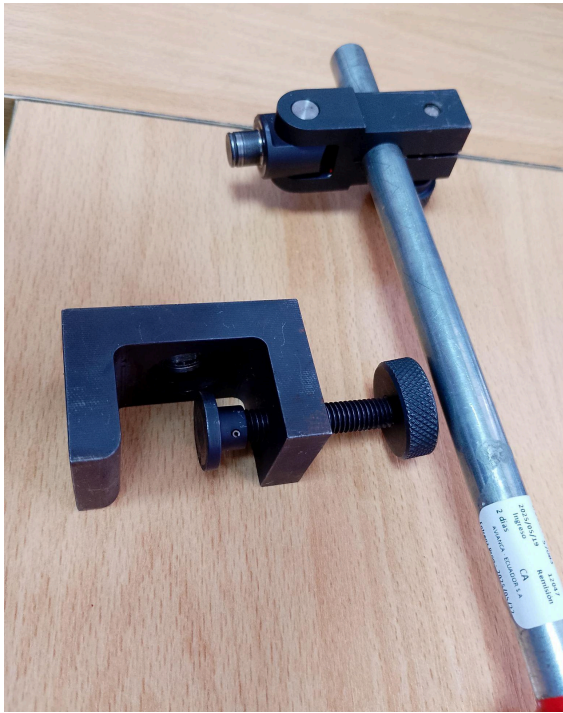
8. Anexo Fotográfico

Se realizó una inspección visual detallada de la estructura general del equipo, incluyendo los elementos de sujeción, ejes, perillas y brazos móviles. No se identificaron deformaciones, fisuras, oxidación ni piezas faltantes. El equipo se encuentra completo, con todos sus componentes en condiciones adecuadas para su operación. Dado que el equipo es de tipo mecánico y no posee

Se desmontaron las piezas móviles e intercambiables del sistema, tales como brazos, mordazas y perillas de sujeción. Las piezas no presentan desgastes irregulares ni daños visibles. Se realizó una limpieza básica y el reensamblaje fue exitoso, confirmando un correcto acople y funcionamiento.
