# INFORME DE MANTENIMIENTO PREVENTIVO

| <b>Propietario:</b> | AVIANCA - ECUADOR S.A. | <b>Próxima fecha de Mantenimiento:</b> | 2026-10-06 | Ing. Isaac Calle |

| <b>Equipo:</b> | SPRING EXPANDER-MLG SIDESTAY | <b>Código empresa:</b> | ***** |
| <b>Serie:</b> | 4600-180636-002 | <b>PartNumber:</b> | 460005832 |

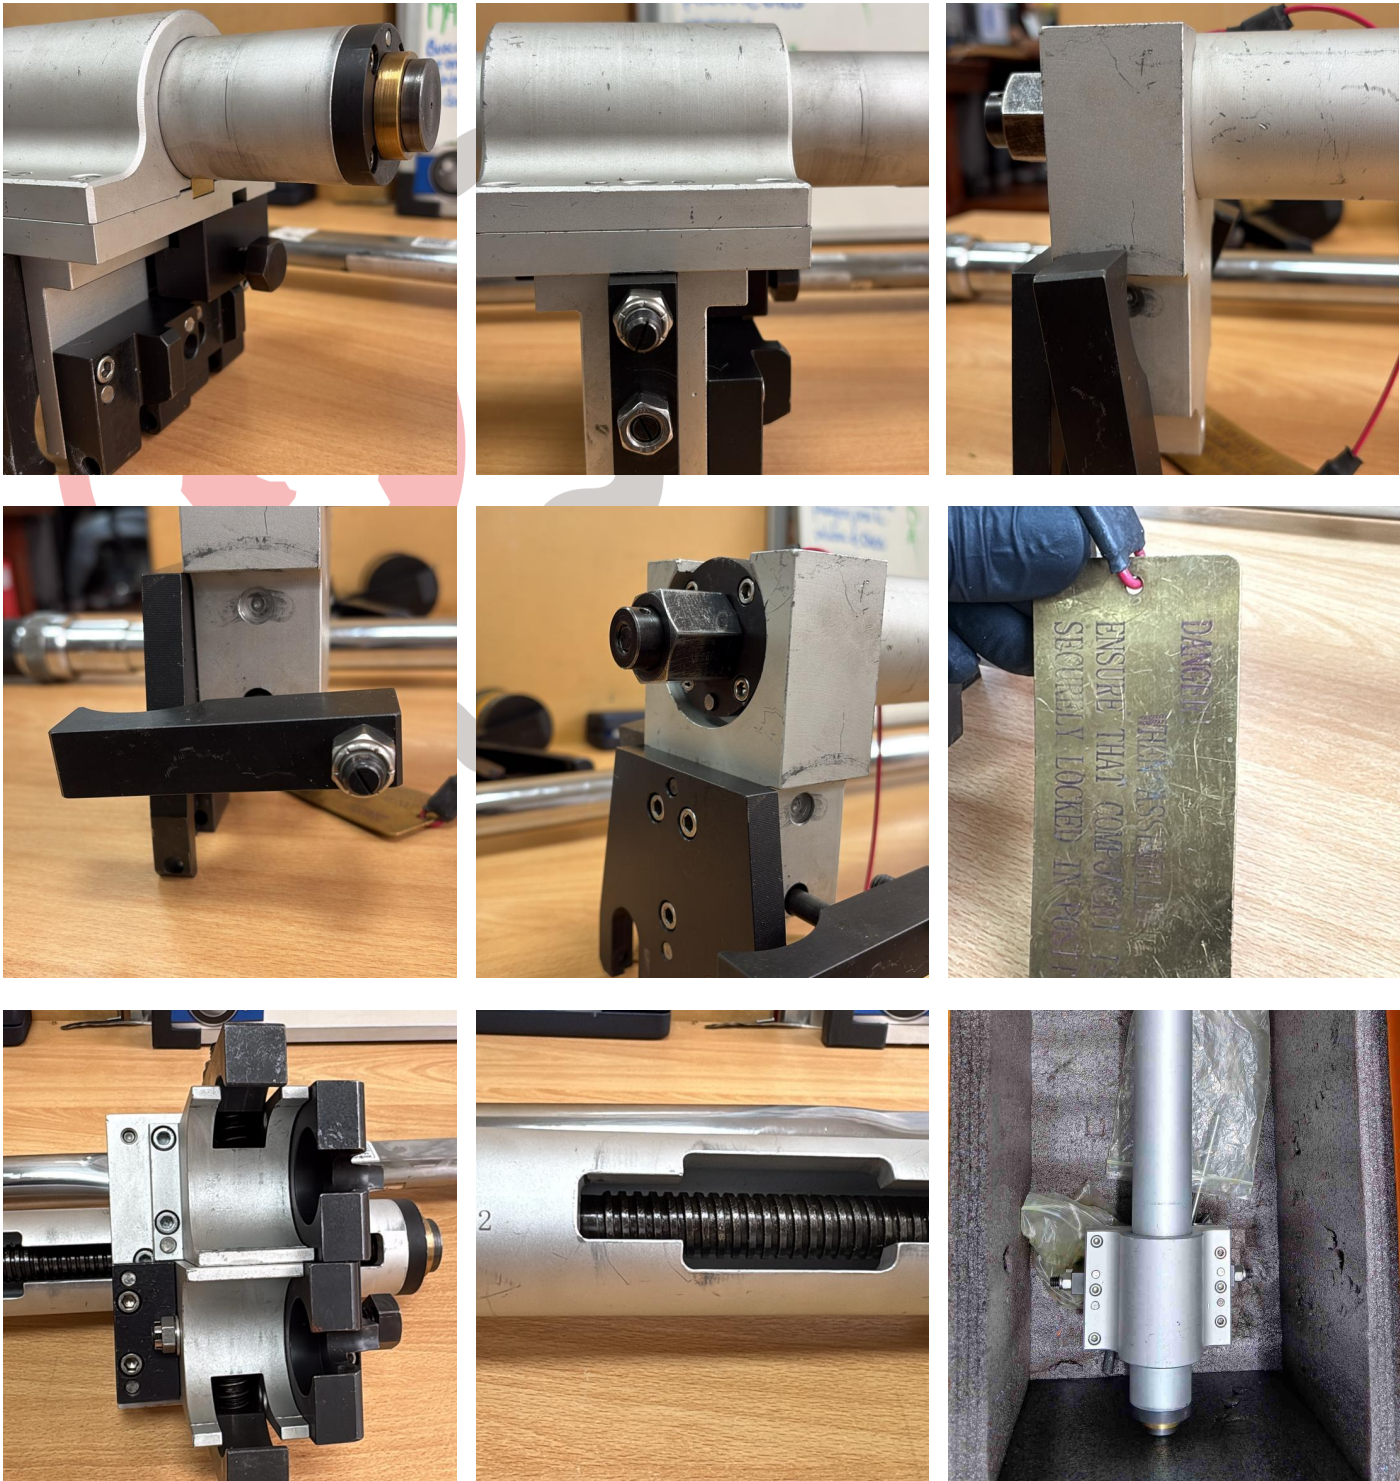
Fig. 1 Mantenimiento del equipo (Vista frontal y botones)
