INFORME DE REVISIÓN TÉCNICA

LABORATORIO DE TERMODINÁMICA

Informe No.:	61654	Fecha de Revisión:	2025-09-24
Propietario:	EQUIPOS Y TRANSPORTES S.A. EQUITRANSA	Técnico de Mantenimiento:	Tec. Mauricio Landívar
Dirección:	KM 7.5 VIA A LA COSTA. FRENTE A JARDINES DEL SALADO, GUAYAQUIL, GUAYAS

Equipo:	Estufa/Horno	Código empresa:	INN-61654
Marca:	MEMMERT	Rango:	(30 a 200) °C
Modelo:	*****	División de escala:	10 °C
Serie:	EL-HO-1	Ubicación:	*****

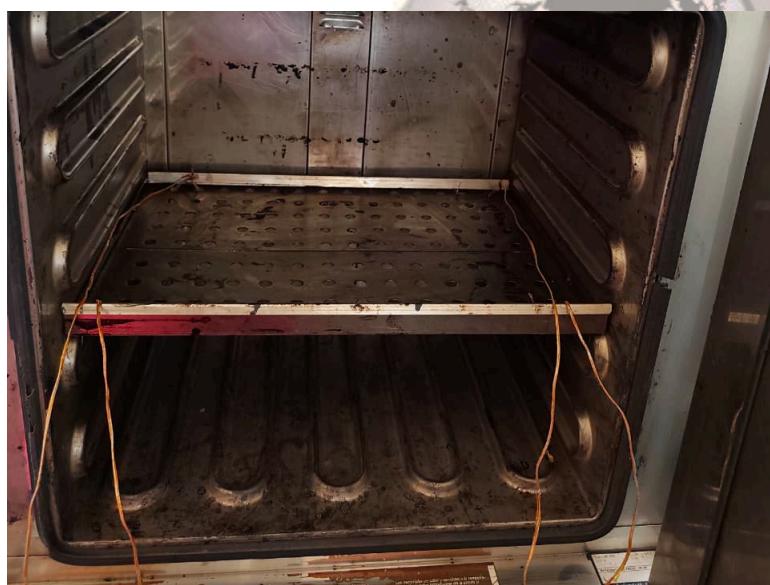
Para la evaluación térmica, se realizó una comparación de temperatura utilizando cuatro (4) termocuplas tipo K calibradas, ubicadas estratégicamente en distintos puntos de la cámara de calentamiento (superior, inferior, lateral y centro geométrico).

Figura 2. Ubicación de Termocuplas

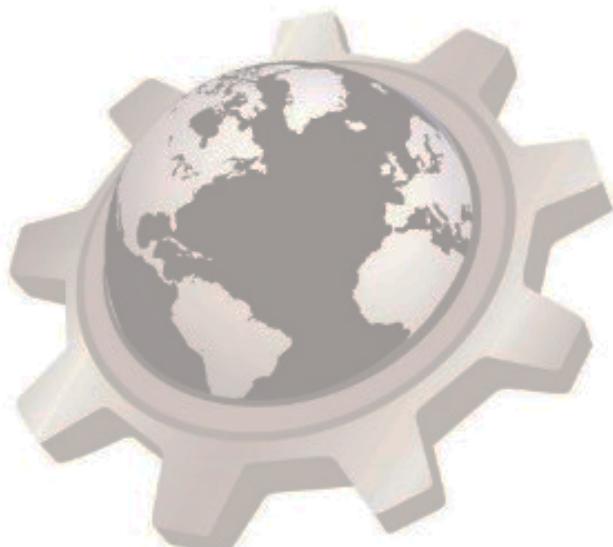
Figura 3. Lectura de Termocuplas

Resultados 2do Nivel: El equipo presenta un error sistemático de gran magnitud, con sobrelecturas tanto en el controlador como en la cámara interna, lo que indica una falla combinada en el sistema de sensor y control de temperatura.
