INFORME DE MANTENIMIENTO

Informe No.:	51503.1	Fecha de Revisión:	2024-11-25
Propietario:	BASE AÉREA COTOPAXI	Técnico de Mantenimiento:	Ing. Isaac Calle
Dirección:	AV. AMAZONAS S/N Y ANTONIO CLAVIJO, LATACUNGA, COTOPAXI

Equipo:	Transductor de Presión	Código empresa:	*****
Marca:	Fluke	Rango:	(0 a 300) psi
Modelo:	700P27	División de escala:	0.01 psi
Serie:	95502708	Ubicación:	*****

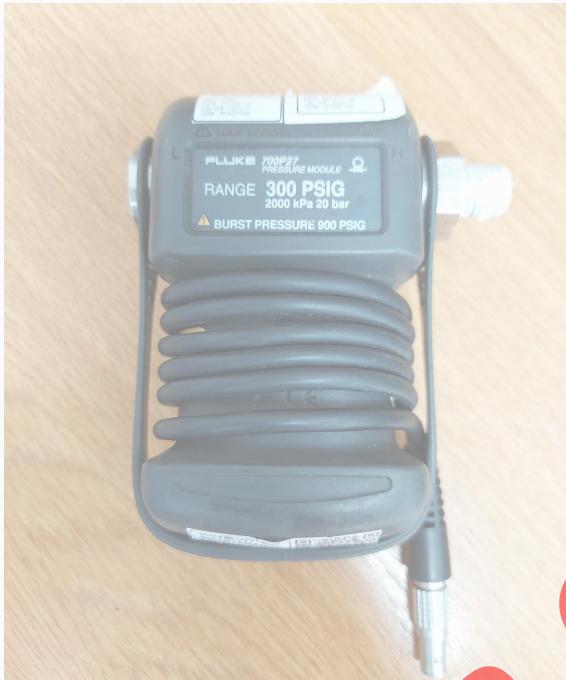
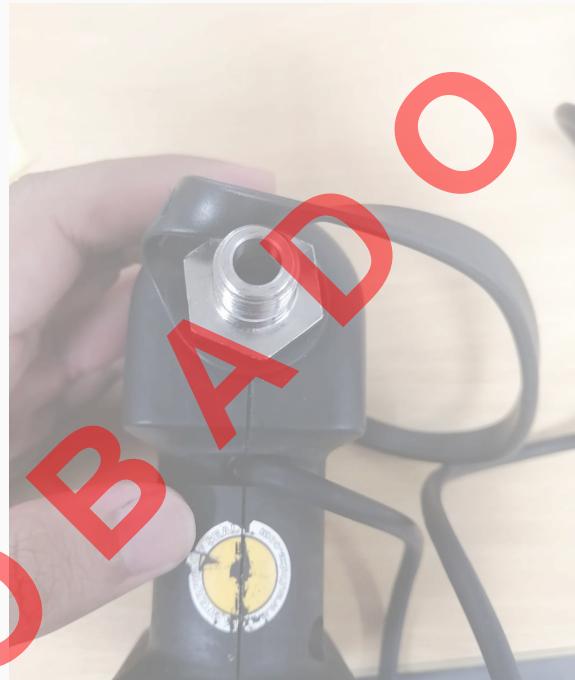
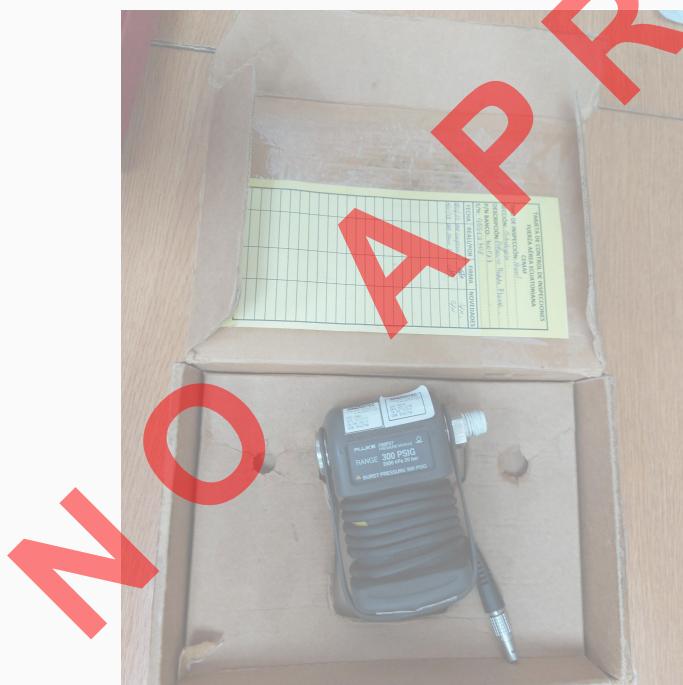
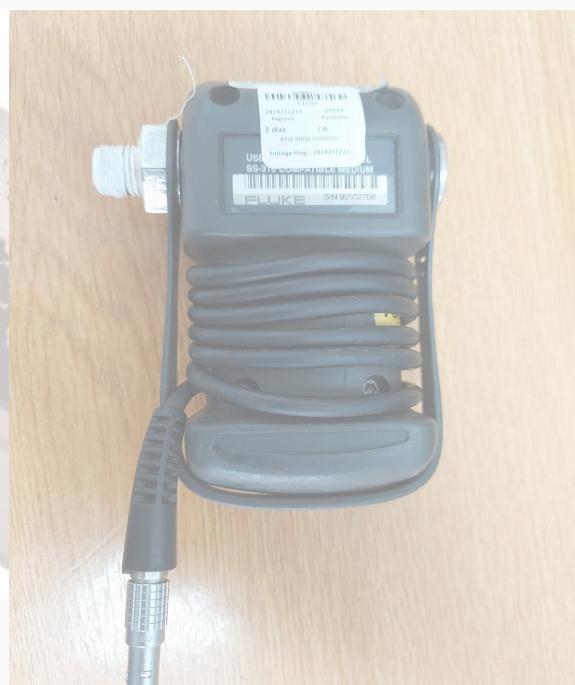
8. Anexo Fotográfico

Resultados 1er Nivel: El transductor fue inspeccionado visualmente para evaluar su integridad física. No se detectaron daños externos, tales como grietas, corrosión o desgaste significativo en su carcasa, conexiones o elementos visibles. Los conectores están en perfecto estado, sin deformaciones ni acumulación de suciedad que pudiera comprometer su funcionalidad. El equipo se encuentra en condiciones óptimas para su operación.

El equipo fue encendido y respondió correctamente durante la prueba inicial. Los indicadores de funcionamiento, como luces o pantallas, se activaron según lo especificado por el fabricante. No se observaron fallos en el inicio ni comportamientos anómalos que pudieran indicar problemas en su sistema eléctrico o electrónico.
