INFORME DE MANTENIMIENTO REVISIÓN TÉCNICA

LABORATORIO DE QUÍMICA

Informe No.:	50409	Fecha de Revisión:	2024-10-04
Propietario:	PLASTICSACKS CIA. LTDA	Técnico de Mantenimiento:	Ing. Isaac Calle
Dirección:	CACHA N2-144 Y AV. 9 DE AGOSTO, CALDERON (CARAPUNGO), PICHINCHA

Equipo:	Alcoholímetro / Alcohocheck	Código empresa:	*****
Marca:	YONGYAO	Rango:	(0 a 1.90) g/l
Modelo:	*****	División de escala:	0.1 g/l
Serie:	INN-52624	Ubicación:	Laboratorio

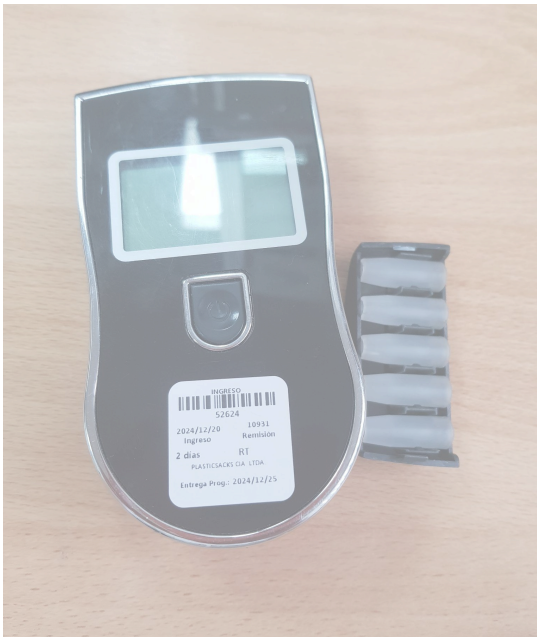
Fig. 1 Vista general del Equipo

El dispositivo no presenta daños visibles en su carcasa externa. Los botones, pantalla y conectores están en buen estado físico. Los compartimentos internos y accesorios fueron inspeccionados. No se detectaron fallas, corrosión, o desgaste significativo en los elementos internos. Durante las pruebas funcionales, el alcoholímetro presentó inconsistencias en la

- 5.1. El alcoholímetro cumple con los requisitos físicos y estructurales de la revisión superficial y de los compartimentos internos, pero no aprueba las pruebas de funcionamiento operativo.
- 5.2. El alcoholímetro solo arroja un único valor constante: **0.000 g/L**, independientemente de la muestra analizada, por lo tanto el equipo no mide correctamente y no cumple con los parámetros operativos esperados.
- 5.3. El alcoholímetro no es funcional en su estado actual. A pesar de que las revisiones superficiales e internas básicas pasaron satisfactoriamente, las pruebas de funcionamiento y la revisión de componentes electrónicos arrojaron fallos críticos. El equipo no mide concentraciones de alcohol y presenta un valor constante de **0.000 g/L**, indicando una disfunción total. Es recomendable dar de baja al equipo.

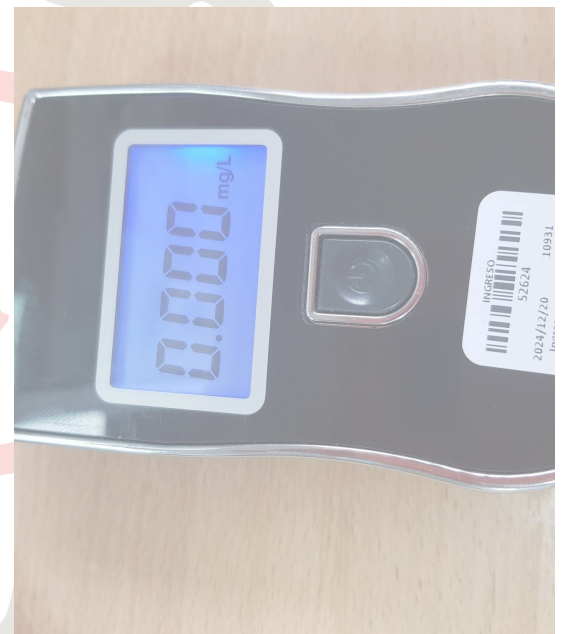
Fig. 4 Prueba patrón

medición de concentración de alcohol en muestras estándar. Los valores registrados están fuera de los rangos permitidos según la normativa aplicable. El equipo no logró completar el proceso de calibración, lo que impide su correcta operatividad.
