INFORME DE MANTENIMIENTO REVISIÓN TÉCNICA

LABORATORIO DE QUÍMICA

Informe No.:	52933	Fecha de Revisión:	2025-01-10
Propietario:	ZAIMELLA DEL ECUADOR S.A.	Técnico de Mantenimiento:	Ing. Isaac Calle
Dirección:	Calle Juan de Dios Morales Lote 1 y Panamericana Sur Sector La Balbina, QUITO, PICHINCHA, QUITO, PICHINCHA

Equipo:	Alcoholímetro / Alcohocheck	Código empresa:	JHF730002
Marca:	ALCOSCAN	Rango:	(0 a 4.0) g/l
Modelo:	AL9010	División de escala:	0.01 g/l
Serie:	JHF730002	Ubicación:	Laboratorio

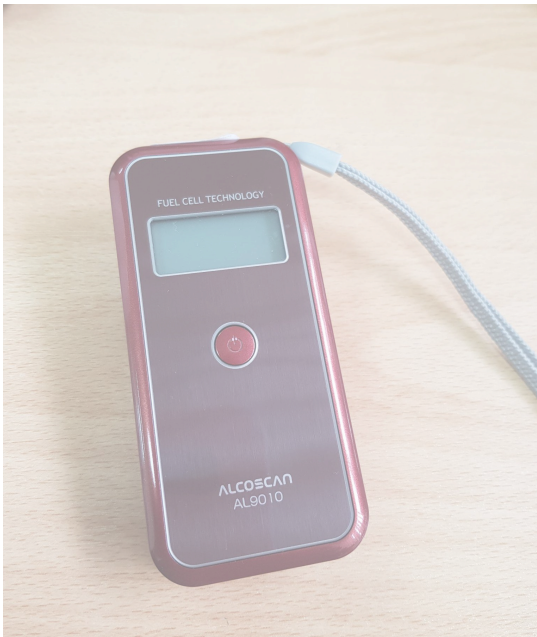
- La carcasa externa no presenta daños, raspones o signos de desgaste significativo.
- Pantalla y botones en perfecto estado de conservación y funcionalidad.

Fig. 1 Vista general del Equipo

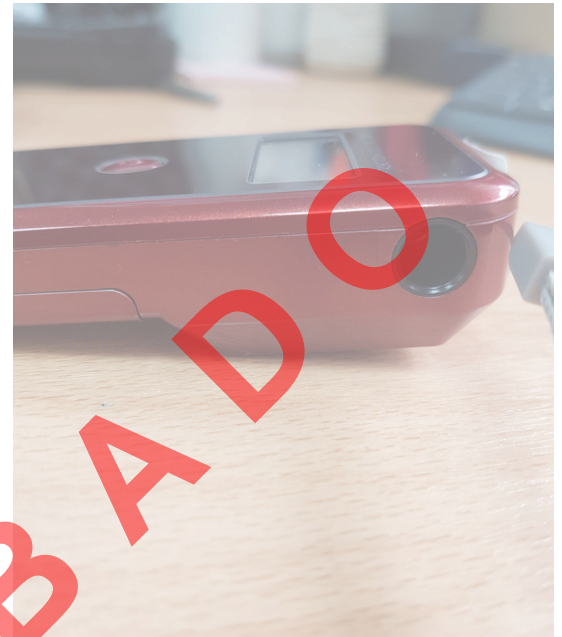
Fig. 2 Vista posterior (Carcasa)

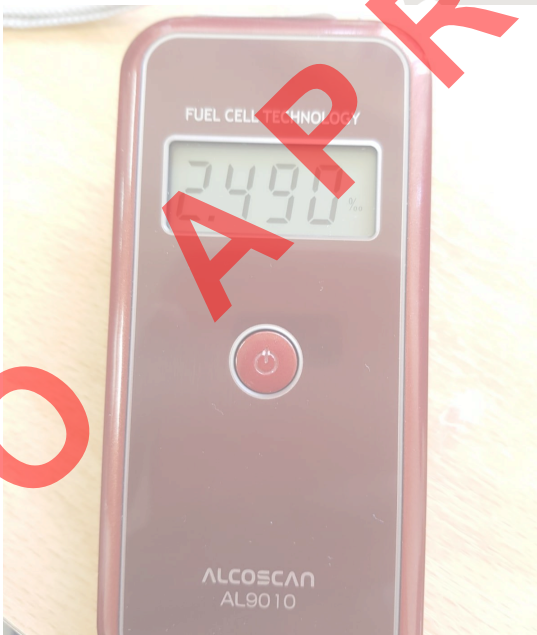
- El equipo fue sometido a pruebas funcionales utilizando patrones de referencia certificados de distintas concentraciones de alcohol en sangre.
- Las lecturas obtenidas durante estas pruebas fueron precisas y dentro de los rangos establecidos por el fabricante.
- Por ejemplo, al usar un patrón de **100 mg CH₃CH₂OH / 100 mL Blood**, el dispositivo arrojó un valor promedio de **1.090 BAC**, con una desviación mínima dentro de los límites aceptables.
- Se realizaron varias pruebas con valores de referencia altos y bajos (entre **0.05 g/L** y **3.0 g/L**), confirmando la consistencia y confiabilidad del sensor.
- El sensor opera correctamente, detectando y midiendo con precisión todas las concentraciones probadas, validando así su correcta calibración y funcionamiento.

Fig. 3 Prueba Patrón

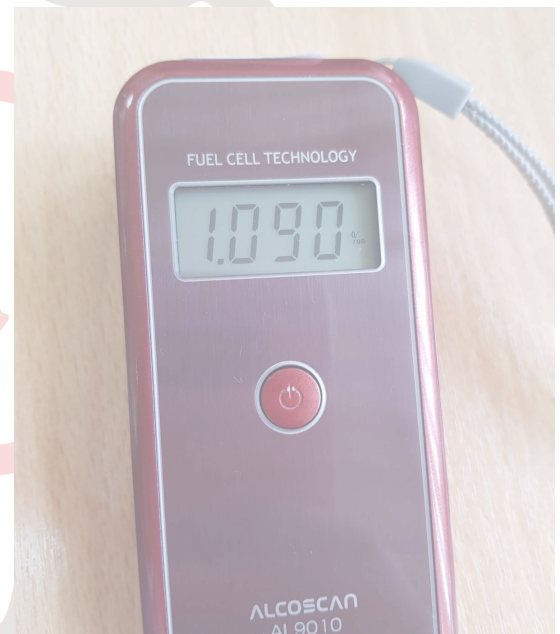
Fig. 4 Prueba patrón
