## INFORME DE MANTENIMIENTO REVISIÓN TÉCNICA

### LABORATORIO DE QUÍMICA

| Informe No.: | 52933 | Fecha de Revisión: | 2025-01-10 |

| Equipo: | Alcoholímetro / Alcohocheck | Código empresa: | JHF730002 |

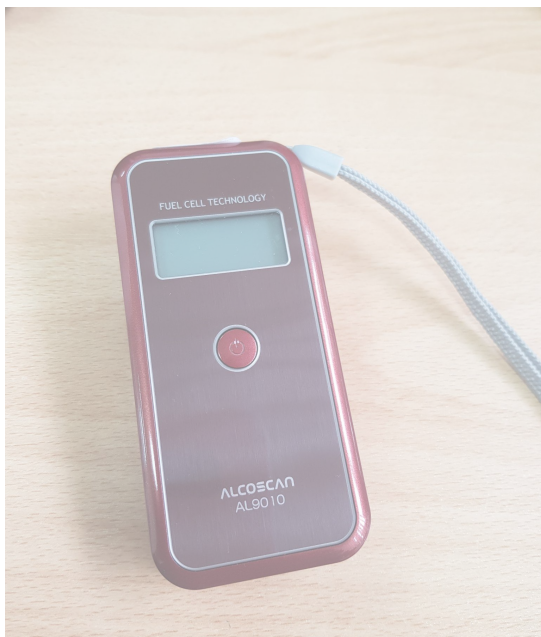
Fig. 1 Vista general del Equipo

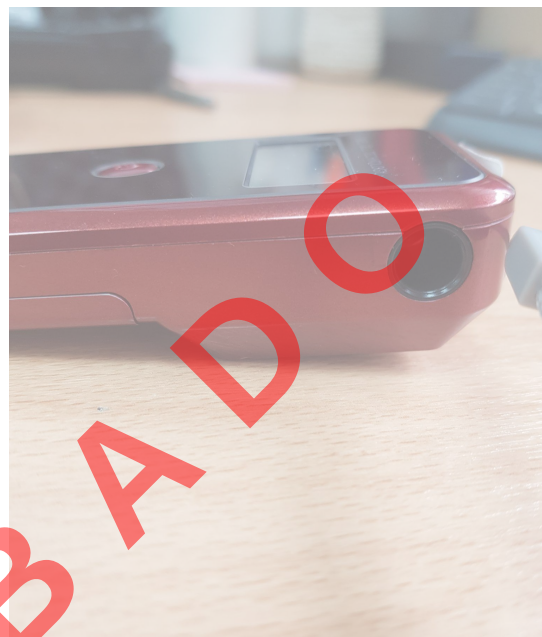
- La carcasa externa no presenta daños, raspones o signos de desgaste significativo.
- Pantalla y botones en perfecto estado de conservación y funcionalidad.

Fig. 2 Vista posterior (Carcasa)

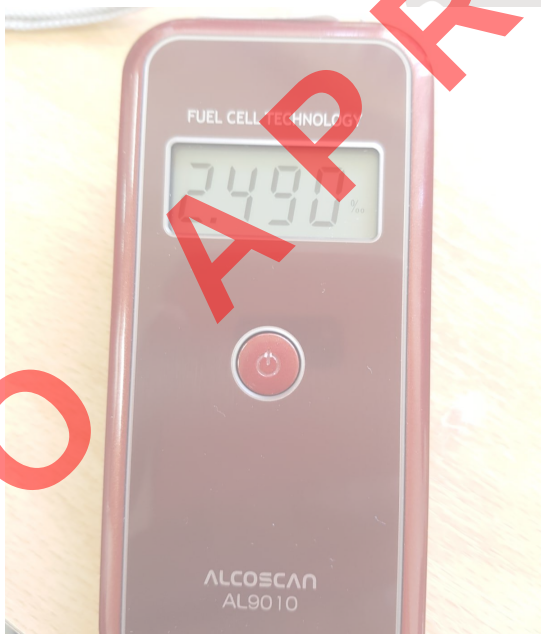
- El equipo fue sometido a pruebas funcionales utilizando patrones de referencia certificados de distintas concentraciones de alcohol en sangre.
- Las lecturas obtenidas durante estas pruebas fueron precisas y dentro de los rangos establecidos por el fabricante.
- Por ejemplo, al usar un patrón de **100 mg CH<sub>3</sub>CH<sub>2</sub>OH /100 mL Blood**, el dispositivo arrojó un valor promedio de **1.090 BAC**, con una desviación mínima dentro de los límites aceptables.
- Se realizaron varias pruebas con valores de referencia altos y bajos (entre **0.05 g/L** y **3.0 g/L**), confirmando la consistencia y confiabilidad del sensor.
- El sensor opera correctamente, detectando y midiendo con precisión todas las concentraciones probadas, validando así su correcta calibración y funcionamiento.

Fig. 3 Prueba Patrón

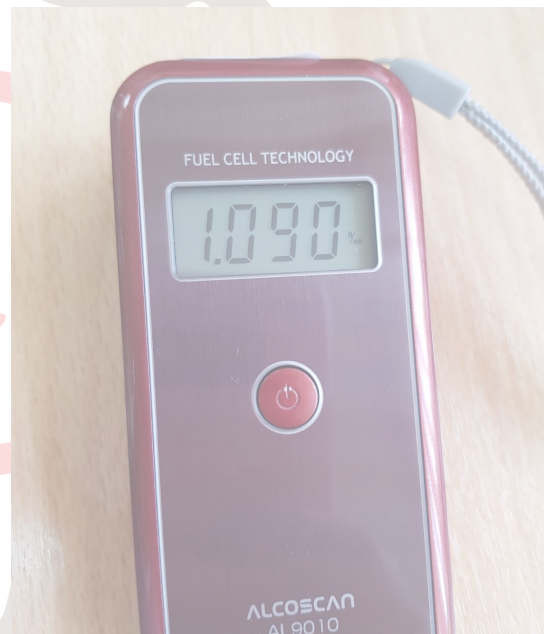
Fig. 4 Prueba patrón
