## INFORME DE MANTENIMIENTO

### REVISIÓN TÉCNICA

Informe No.:	52922	Fecha de Revisión:	2025-01-10
Propietario:	QUALIPHARM LABORATORIO FARMACEUTICO S.A.	Técnico de Mantenimiento:	Ing. Isaac Calle
Dirección:	AV. MANUEL CORDOVA GALARZA PB Y ESPERANZA (Oe4-175), QUITO, PICHINCHA

Equipo:	Balanza Digital	Código empresa:	AFMAYEQ00469
Marca:	BIOBASE	Rango:	(0 - 120) g
Modelo:	BM-E10A	División de escala:	0.001 g
Serie:	BME10A20231013009	Ubicación:	Producción Farma

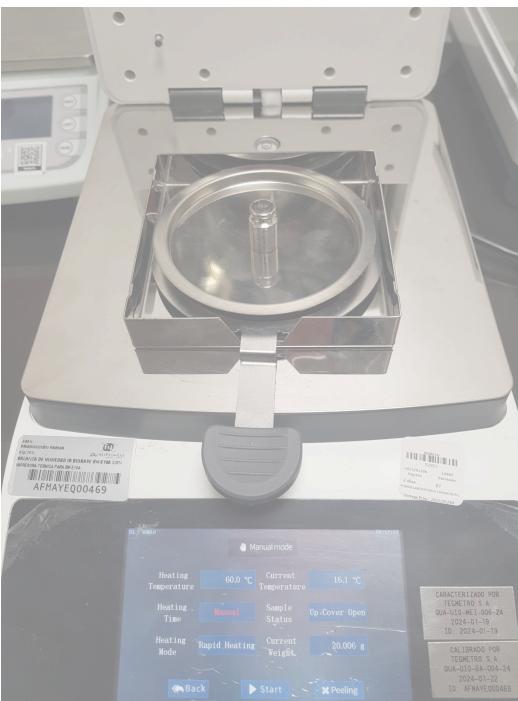
Fig. 1 Vista general del Equipo

Durante la inspección superficial del equipo, se detectó una acumulación significativa de residuos de polvo en varias áreas críticas. En particular, se observó una concentración elevada de estos residuos en las superficies inferiores de las paredes de la balanza, lo que sugiere una falta de mantenimiento adecuado y frecuente. Esta acumulación puede ser indicativa de un ambiente de operación inadecuadamente controlado, lo que podría afectar la precisión y fiabilidad de las mediciones. Además, el alto contenido de suciedad presente en estas áreas plantea un riesgo potencial de corrosión y desgaste prematuro, lo que podría comprometer la integridad estructural del equipo a largo plazo.

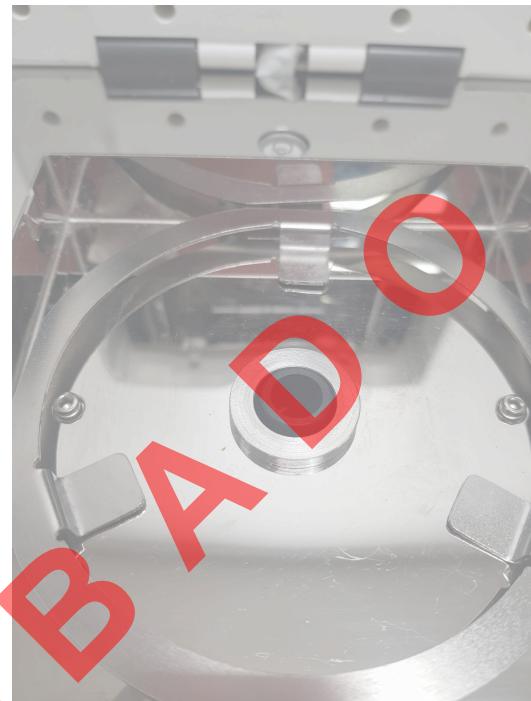
Fig. 2 Vista interna del Equipo

Los sensores de pesaje muestran indicios de desgaste, Los componentes internos presentan acumulación de suciedad y residuos que podrían estar interfiriendo con el funcionamiento adecuado del sistema.
