INFORME DE MANTENIMIENTO

REVISIÓN TÉCNICA

Informe No.:	53356	Fecha de Revisión:	2025-01-29
Propietario:	INDECAUCHO CIA. LTDA.	Técnico de Mantenimiento:	Ing. Isaac Calle
Dirección:	SAN JOSÉ DE AYORA / PANAMERICANA NORTE SN, CAYAMBE, PICHINCHA

Equipo:	Balanza Digital	Código empresa:	CY-PG-097
Marca:	Xilin	Rango:	(0 - 2000) kg
Modelo:	*****	División de escala:	0.5 kg
Serie:	INN-20323	Ubicación:	Dosificación

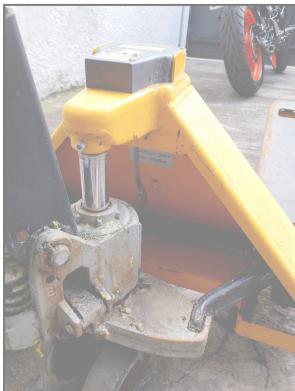
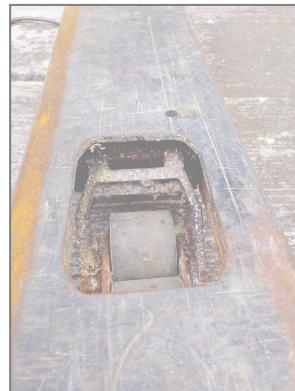
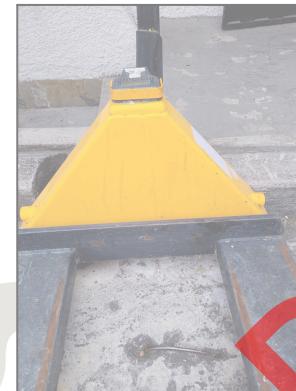
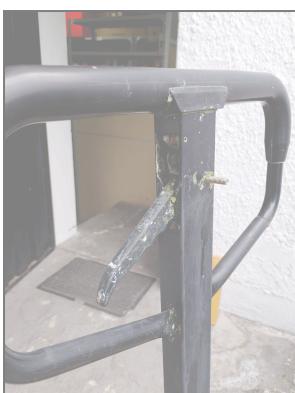
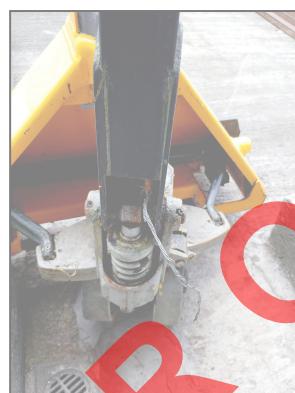
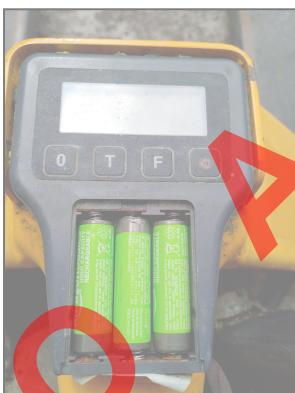
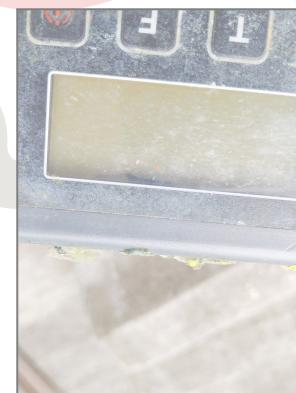
Fig. 1 Revisión Técnica

Durante la inspección superficial del equipo, se detectó una acumulación significativa de residuos de polvo en varias áreas críticas. En particular, se observó una concentración elevada de estos residuos en las superficies inferiores de las paredes de la balanza, lo que sugiere una falta de mantenimiento adecuado y frecuente. Esta acumulación puede ser indicativa de un ambiente de operación inadecuadamente controlado, lo que podría afectar la precisión y fiabilidad de las mediciones. Además, el alto contenido de suciedad presente en estas áreas plantea un riesgo potencial de corrosión y desgaste prematuro, lo que podría comprometer la integridad estructural del equipo a largo plazo.

- Acumulación de polvo y suciedad:** Se detectó una considerable acumulación de polvo y partículas en los compartimentos internos, lo que podría afectar el rendimiento y la precisión del equipo.

- Oxidación en conectores internos:** Se identificaron signos de corrosión en algunos conectores, lo que puede generar problemas de comunicación entre los componentes electrónicos.

- Desgaste en cables:** Se observaron ciertos cables internos con signos de desgaste o daño superficial, lo que aumenta el riesgo de fallos eléctricos o pérdida de conectividad.

- Aflojamiento de piezas:** Algunas piezas internas, como tornillos o soportes, presentaban un nivel de aflojamiento que puede comprometer la estabilidad y el funcionamiento adecuado del equipo.

- Lector (Display):** Durante la inspección del equipo, se constató que la sección del lector de la balanza presenta daños, lo que compromete su correcto funcionamiento. Esta falla afecta la capacidad del dispositivo para realizar mediciones precisas, reduciendo su fiabilidad operativa.

Durante las pruebas de funcionamiento, se observó que la balanza no enciende, incluso cambiando las baterías y colocando unas en óptimo estado. Esta falla se debe a que todo el cableado se encuentra en mal estado, lo que impide el suministro adecuado de energía al equipo. Como resultado, la balanza ha sido clasificada como **NO PASS**.

Durante la inspección, se identificaron anomalías en los componentes electrónicos, incluyendo señales de deterioro en las placas, posible sulfatación en las conexiones y desgaste en los sensores. Estas deficiencias pueden comprometer la transmisión de señales y afectar el correcto funcionamiento del equipo. Debido a estas condiciones, el equipo no cumple con los parámetros requeridos para un desempeño óptimo.

- 6.1. Dado el grado de daño irreparable en los componentes clave del sistema de medición, se recomienda proceder con el reemplazo de la balanza. Esto garantizará la precisión de las mediciones y la fiabilidad del equipo en las operaciones futuras.
