INFORME DE REVISIÓN TÉCNICA

Informe No.:	55519	Fecha de Revisión:	2025-04-04
Propietario:	GLOBALCHEM QUÍMICOS INDUSTRIALES Y AGRÍCOLAS CIA. LTDA.	Técnico de Mantenimiento:	Ing. Isaac Calle
Dirección:	CALLE N74C E4-62 Y AVENIDA ELOY ALFARO, QUITO, PICHINCHA

Equipo:	Balanza Digital	Código empresa:	*****
Marca:	WATERPROOF	Rango:	(0 - 400) kg
Modelo:	XK3119WP	División de escala:	0.1 kg
Serie:	WXK22050054	Ubicación:	Laboratorio

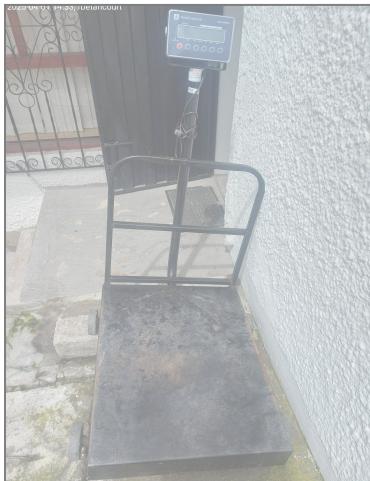
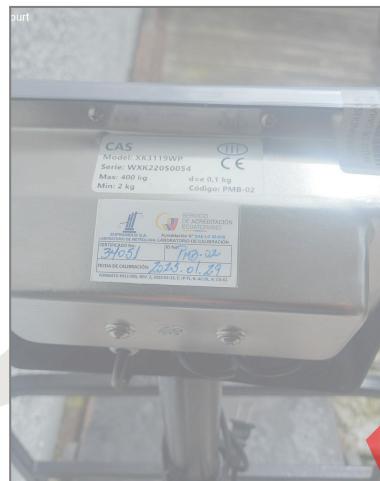
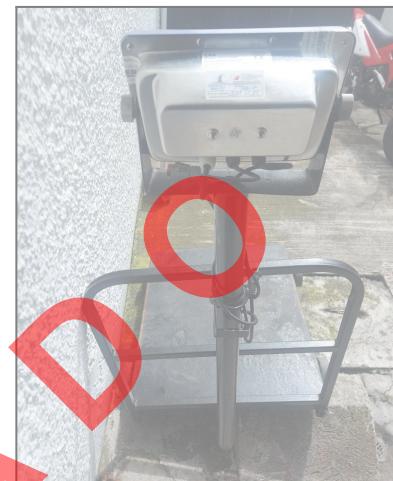
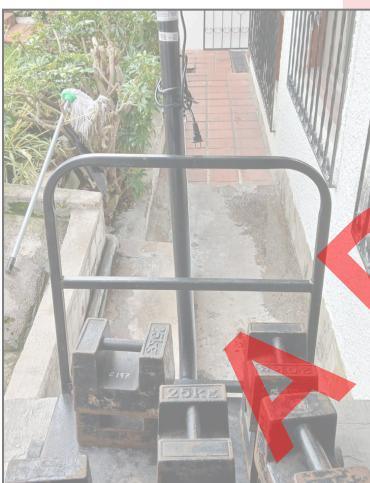
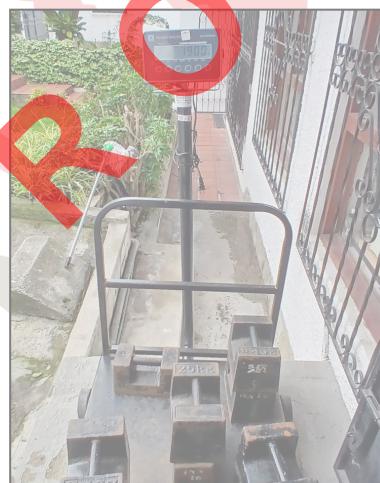
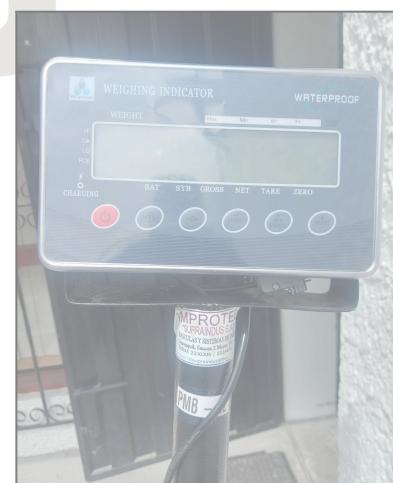
Fig. 1 Revisión Técnica

Durante la inspección superficial del equipo, se detectó una acumulación significativa de residuos de polvo en varias áreas críticas. En particular, se observó una concentración elevada de residuos en las superficies inferiores de las paredes de la balanza, lo que sugiere una falta de mantenimiento adecuado y frecuente. Esta acumulación puede ser indicativa de un ambiente de operación inadecuadamente controlado, lo que podría afectar la precisión y fiabilidad de las mediciones. Además, el alto contenido de suciedad presente en estas áreas plantea un riesgo potencial de corrosión y desgaste prematuro, lo que podría comprometer la integridad estructural del equipo a largo plazo.

- Los compartimentos internos se encuentran sucios y con obstrucciones.
- Los accesorios (como la bandeja de pesaje, sistema de fijación) están en perfecto estado y cumplen con las especificaciones técnicas del fabricante.
- Durante la evaluación se inspeccionaron los compartimentos internos y los accesorios externos de la balanza. No se identificaron fallas funcionales. **Se observó que las ruedas del equipo presentan un desgaste moderado**, propio del uso continuo, aunque aún mantienen una vida útil aceptable y no comprometen la estabilidad ni la movilidad de la balanza.

Se realizó una inspección visual de los componentes electrónicos internos, incluyendo placas, sensores y conexiones. No se detectaron signos de corrosión, falsos contactos ni elementos sueltos. En particular, se verificó el estado físico de las celdas de carga, las cuales se encuentran en condiciones óptimas de funcionamiento. Según su desgaste mecánico y respuesta durante la prueba, se estima que pueden seguir operando eficientemente por al menos un año adicional, bajo condiciones normales de uso.

- 6.1. Se recomienda **reemplazar las ruedas de la balanza en un plazo no mayor a seis meses**, debido al desgaste observado. Una vez instaladas las nuevas ruedas, deberá realizarse un **ajuste y nivelación del equipo para asegurar la correcta distribución de carga y precisión en las mediciones**.
- 6.2. Se recomienda que **la superficie o base donde se instala la balanza esté correctamente nivelada**, ya que una inclinación o desnivel puede afectar la distribución de carga y provocar **lecturas inexactas o errores en el pesaje**. Es fundamental verificar la nivelación del entorno cada vez que se reubique o reinstale el equipo.
