## INFORME DE MANTENIMIENTO PREVENTIVO BÁSICO

| <b>Informe No.:</b> | 55869 | <b>Fecha de Mantenimiento:</b> | 2025-04-10 |

| <b>Equipo:</b> | Conductímetro | <b>Código empresa:</b> | E.LAS.68 |
| <b>Marca:</b> | WTW | <b>Rango:</b> | (0.000 a 1000) mS/cm |

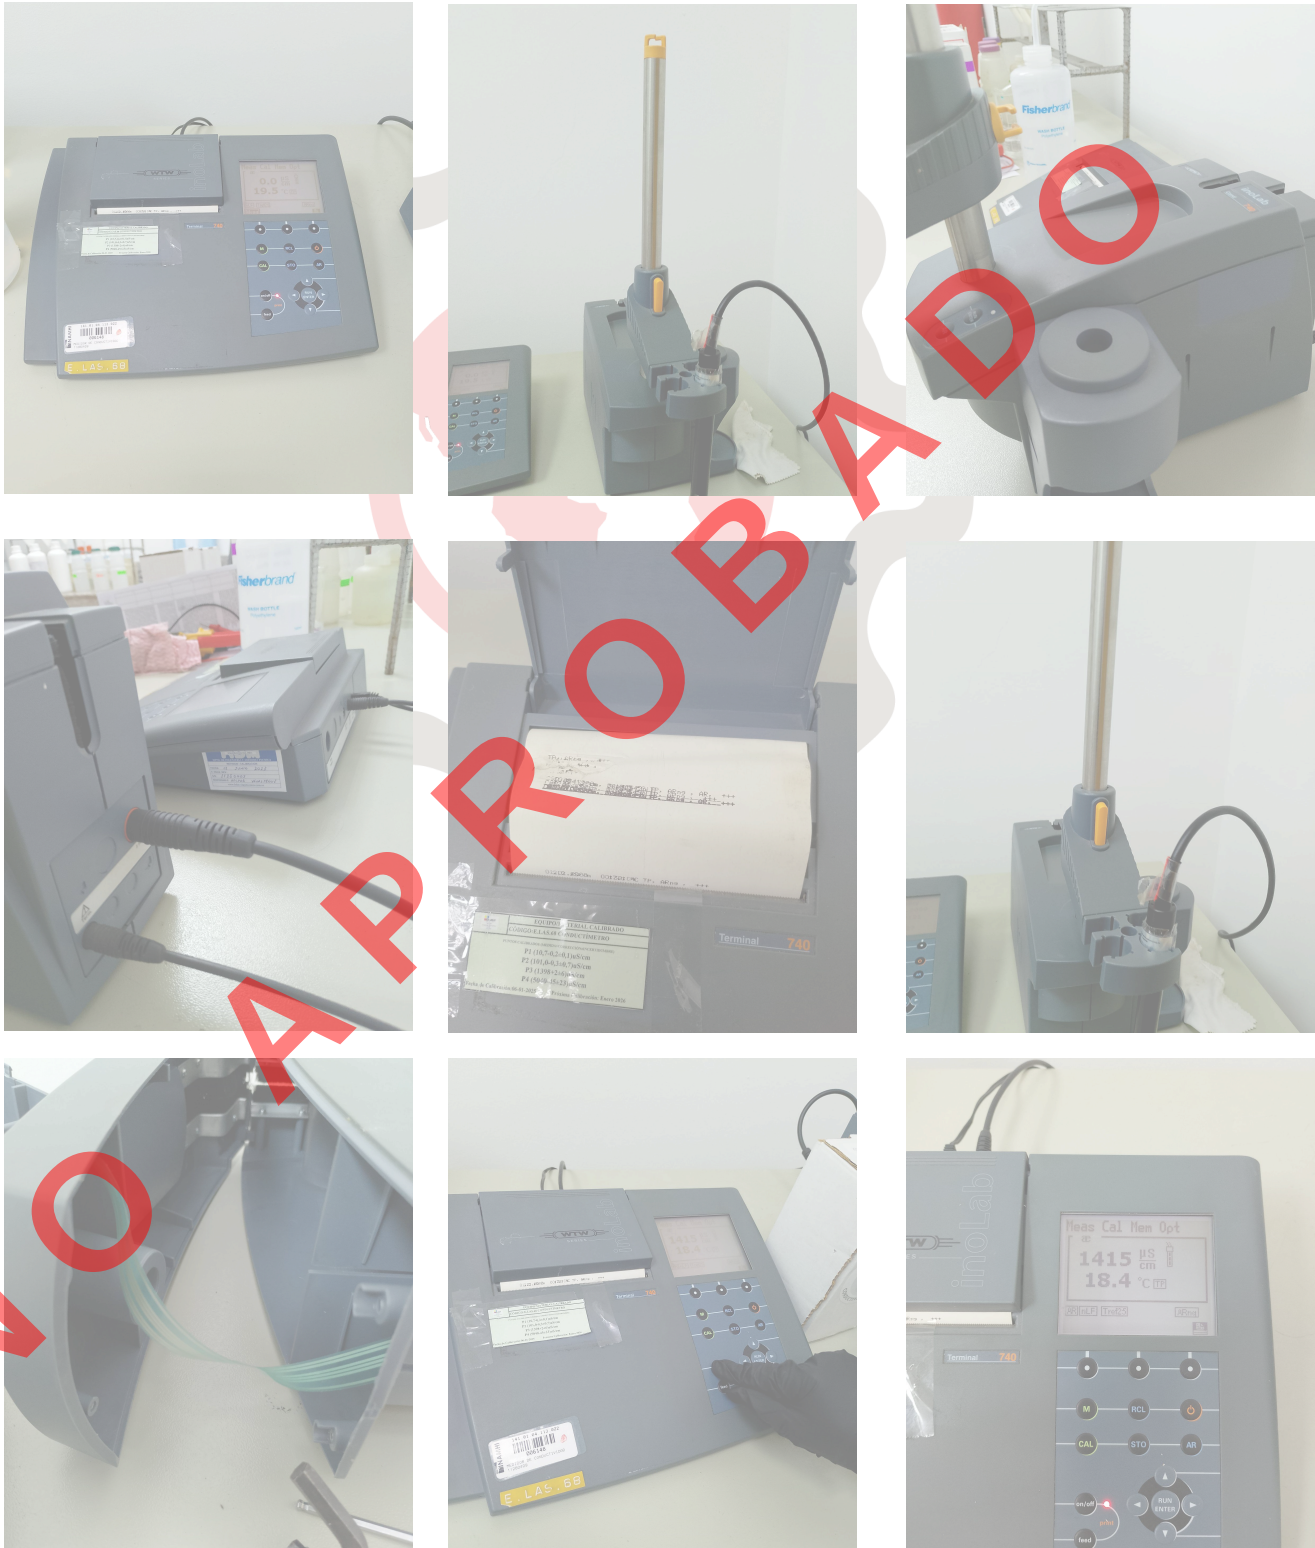
Fig. 1 Mantenimiento preventivo básico
