## INFORME DE MANTENIMIENTO

### PREVENTIVO BÁSICO

Informe No.:	55866	Fecha de Mantenimiento:	2025-04-10
Propietario:	INSTITUTO NACIONAL DE METEOROLOGIA E HIDROLOGIA	Técnico de Mantenimiento:	Ing. Isaac Calle
Dirección:	E3 BLASCO NUÑEZ DE VELA N36-15 Y N36A COREA, QUITO, PICHINCHA

Equipo:	Autoclave	Código empresa:	E.LAS.87
Marca:	RAYPA	Rango:	(0 a 121) °C
Modelo:	AE-75-DRY	División de escala:	*****
Serie:	37619	Ubicación:	*****

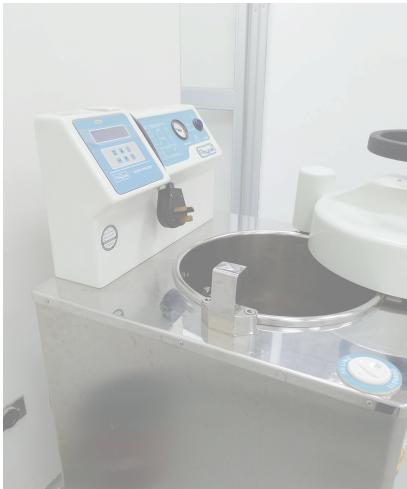
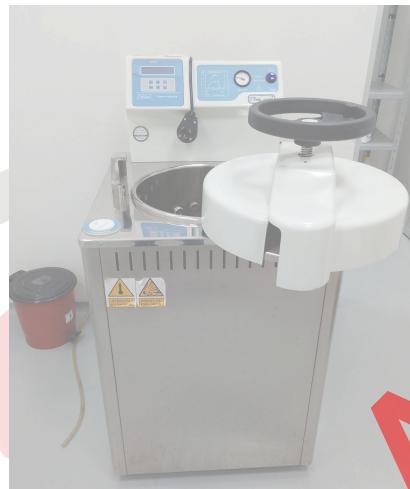
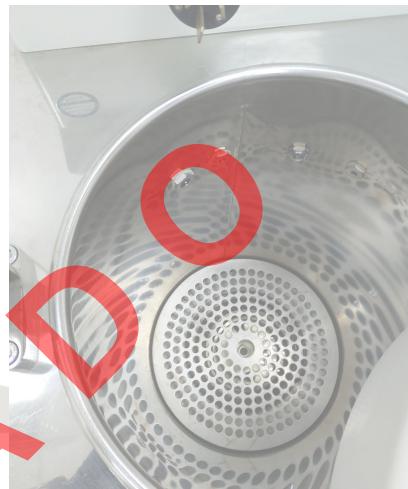
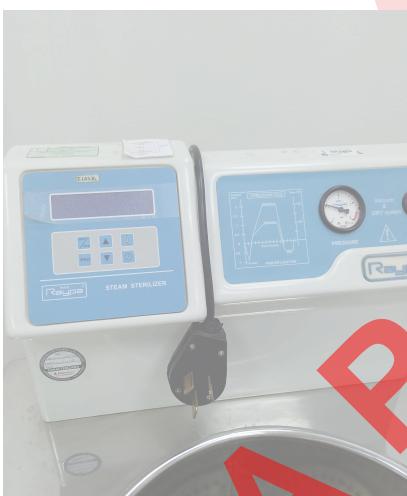
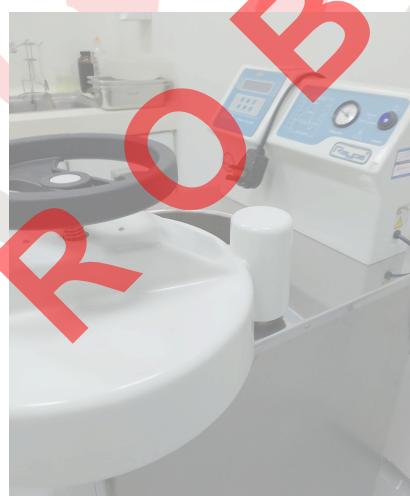
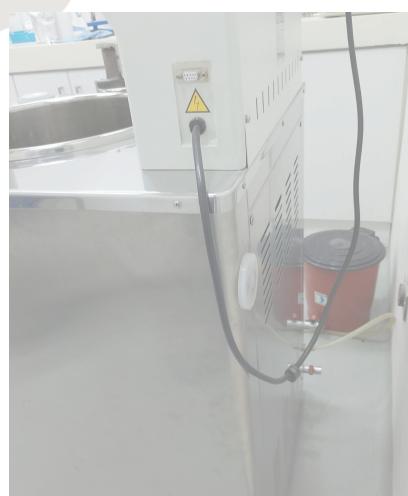
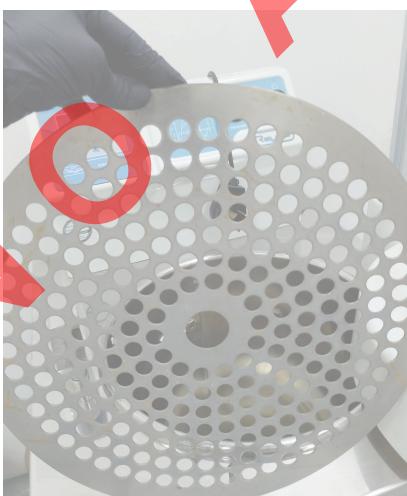
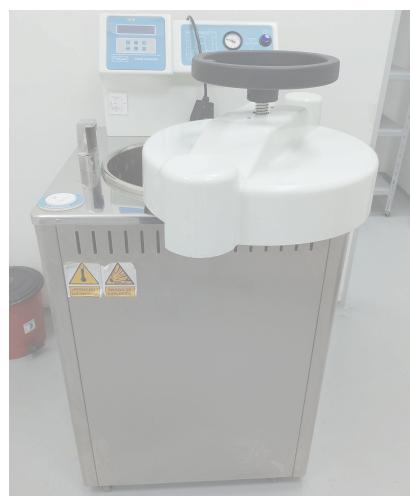
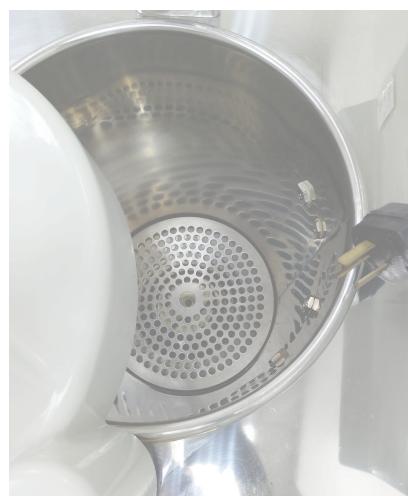
Fig. 1 Mantenimiento preventivo básico
