# INFORME MAPEO TÉRMICO

INSTALACIONES FARPRO

FRANCISCO GÓMEZ S9-280 Y FRANCISCO LONDOÑO, QUITO

AGOSTO 16, 2024

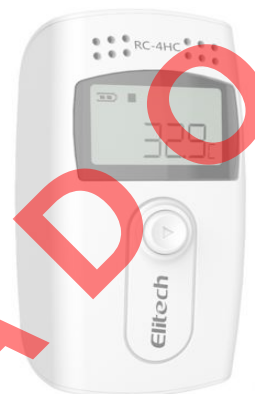
Figura 3: Datalogger Elitech RC-4HC

**Rango de Temperatura:** -30°C a 60°C

**Exactitud Temperatura:** -30°C a 60°C,  $\pm 1^\circ\text{C}$ ; otros,  $\pm 1.5^\circ\text{C}$

**Rango de Humedad:** (0 a 99) %RH

**Exactitud de Humedad:**  $\pm 3\% \text{RH}$  (25°C, 20 a 90%RH), otros  $\pm 5\% \text{RH}$

**Resolución:** Temperatura 0.1°C; Humedad 0.1%RH

**Intervalo de Monitoreo:** 10s a 24horas ajustable

**Dimensiones:** 84mm x 44mm x 20mm

**Alcance de cobertura:** 2.5m a 3.0m de radio de alcance

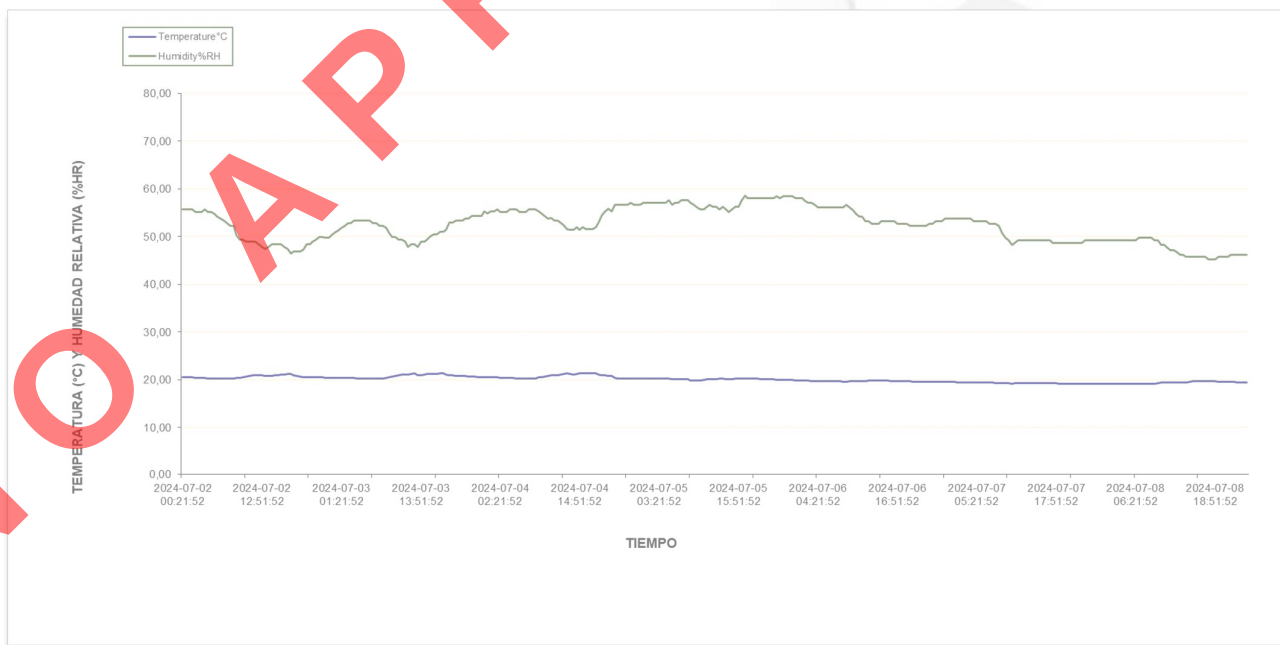
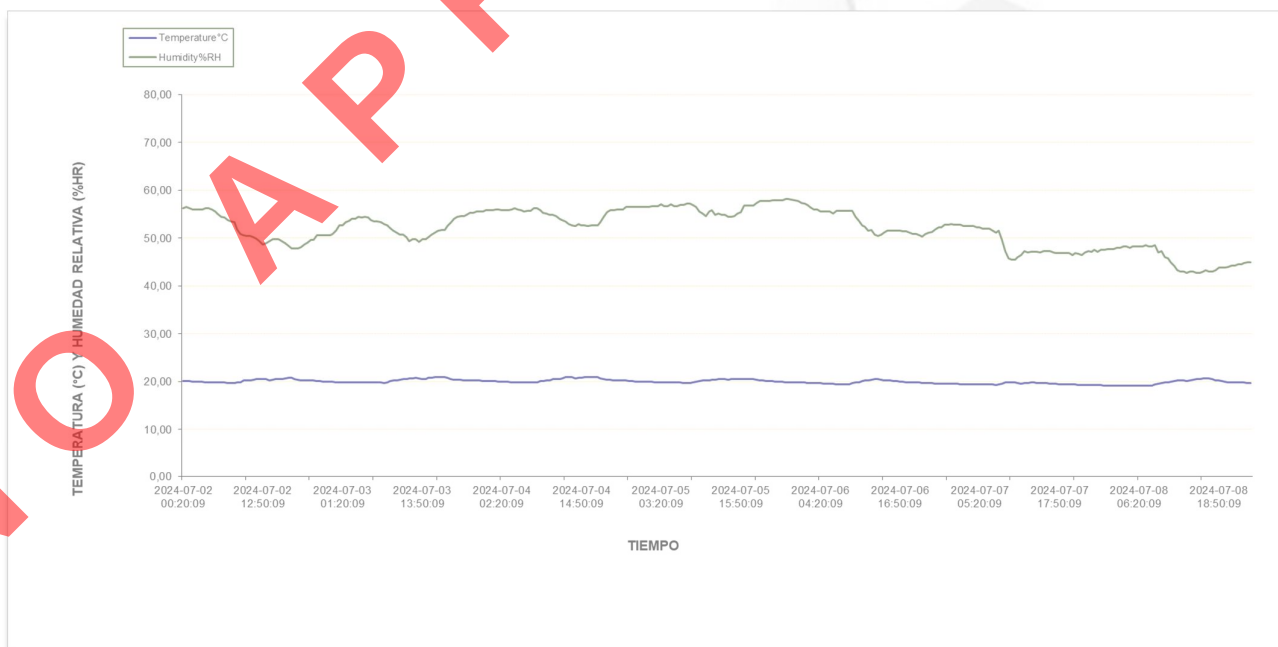
A continuación, se presentan las curvas tanto de Temperatura y Humedad Relativa respecto a los 7 días de estudio por cada 30 minutos a partir de las 00:00:00 horas del 02-07-2024 hasta la 23:59:59 horas del 08-07-2024, por cada sensor posicionado en las Instalaciones FARPRO.
