INFORME DE MANTENIMIENTO

Informe No.:	56907	Fecha de Revisión:	2025-05-12
Propietario:	ENERGY & PALMA ENERGYPALMA S.A.	Técnico de Mantenimiento:	Jonathan Fonseca
Dirección:	SANTO DOMINGO DE LOS TSACHILAS / SANTO DOMINGO / CHIGUILPE / RIO BLANCO S/N Y AV. QUITO, SAN LORENZO (ESMERALDAS), ECUADOR

Equipo:	Centrífuga	Código empresa:	*****
Marca:	Hermle	Rango:	(200 a 4000) RPM
Modelo:	Z306	División de escala:	100 rpm
Serie:	76155052	Ubicación:	Laboratorio

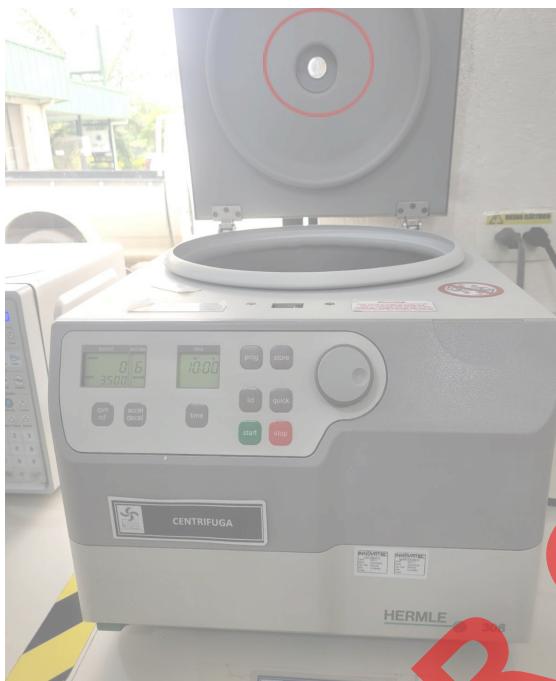
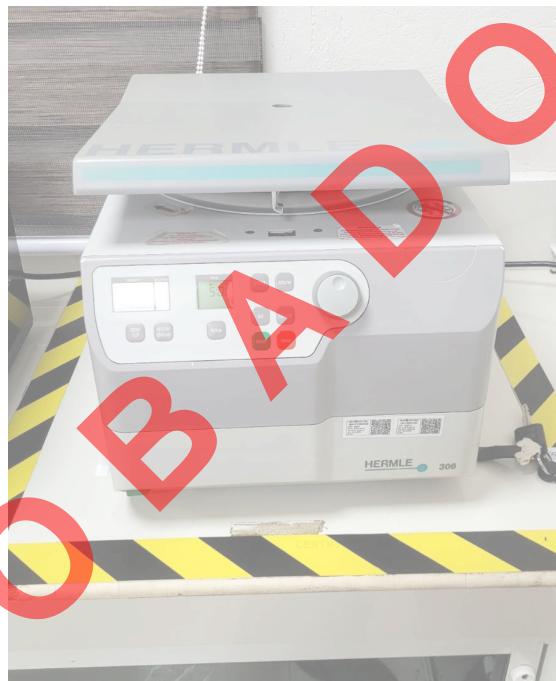
Resultados 1er Nivel: En esta etapa se realiza la inspección superficial y se confirma el estado superficial del equipo, se realiza la limpieza de la cubierta exterior del mismo y se verifica el buen funcionamiento de perillas de control de velocidad y tiempo.

Figura1: Estado superficial del Equipo.

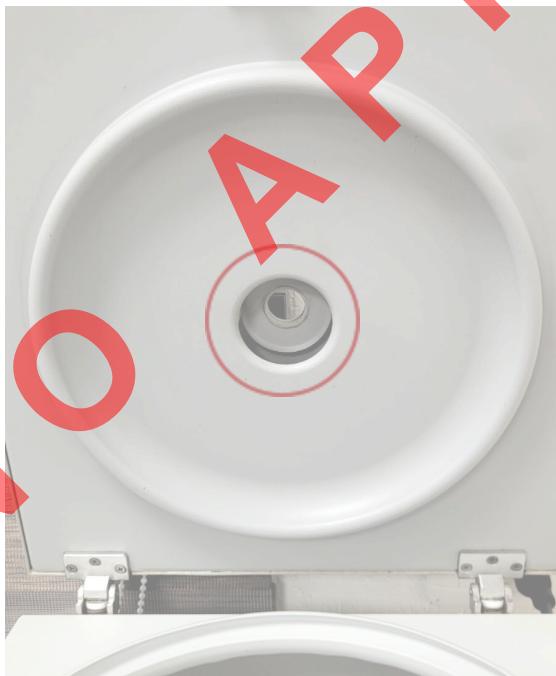
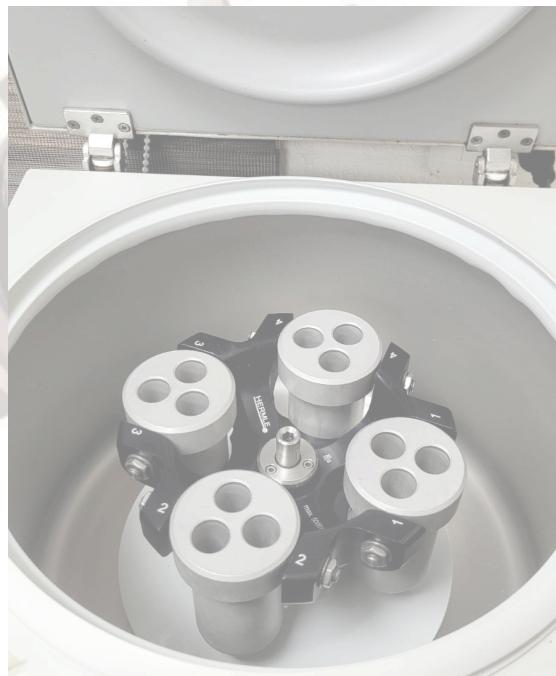
Resultados 2do Nivel: Se verifica el buen funcionamiento del motor de la centrífuga, este opera con normalidad.

Figura2: Mantenimiento interno del Equipo.
