## INFORME DE MANTENIMIENTO PREVENTIVO BÁSICO

Informe No.:	55962	Fecha de Mantenimiento:	2025-04-14
Propietario:	INSTITUTO NACIONAL DE METEOROLOGIA E HIDROLOGIA	Técnico de Mantenimiento:	Ing. Patricio Llerena
Dirección:	E3 BLASCO NÚÑEZ DE VELA N36-15 Y N36A COREA, QUITO, PICHINCHA

Equipo:	Conductímetro	Código empresa:	E.LAS.185
Marca:	WTW	Rango:	(0.000 a 1000) mS/cm
Modelo:	COND 3210	División de escala:	0.1 uS/cm
Serie:	13020958	Ubicación:	*****

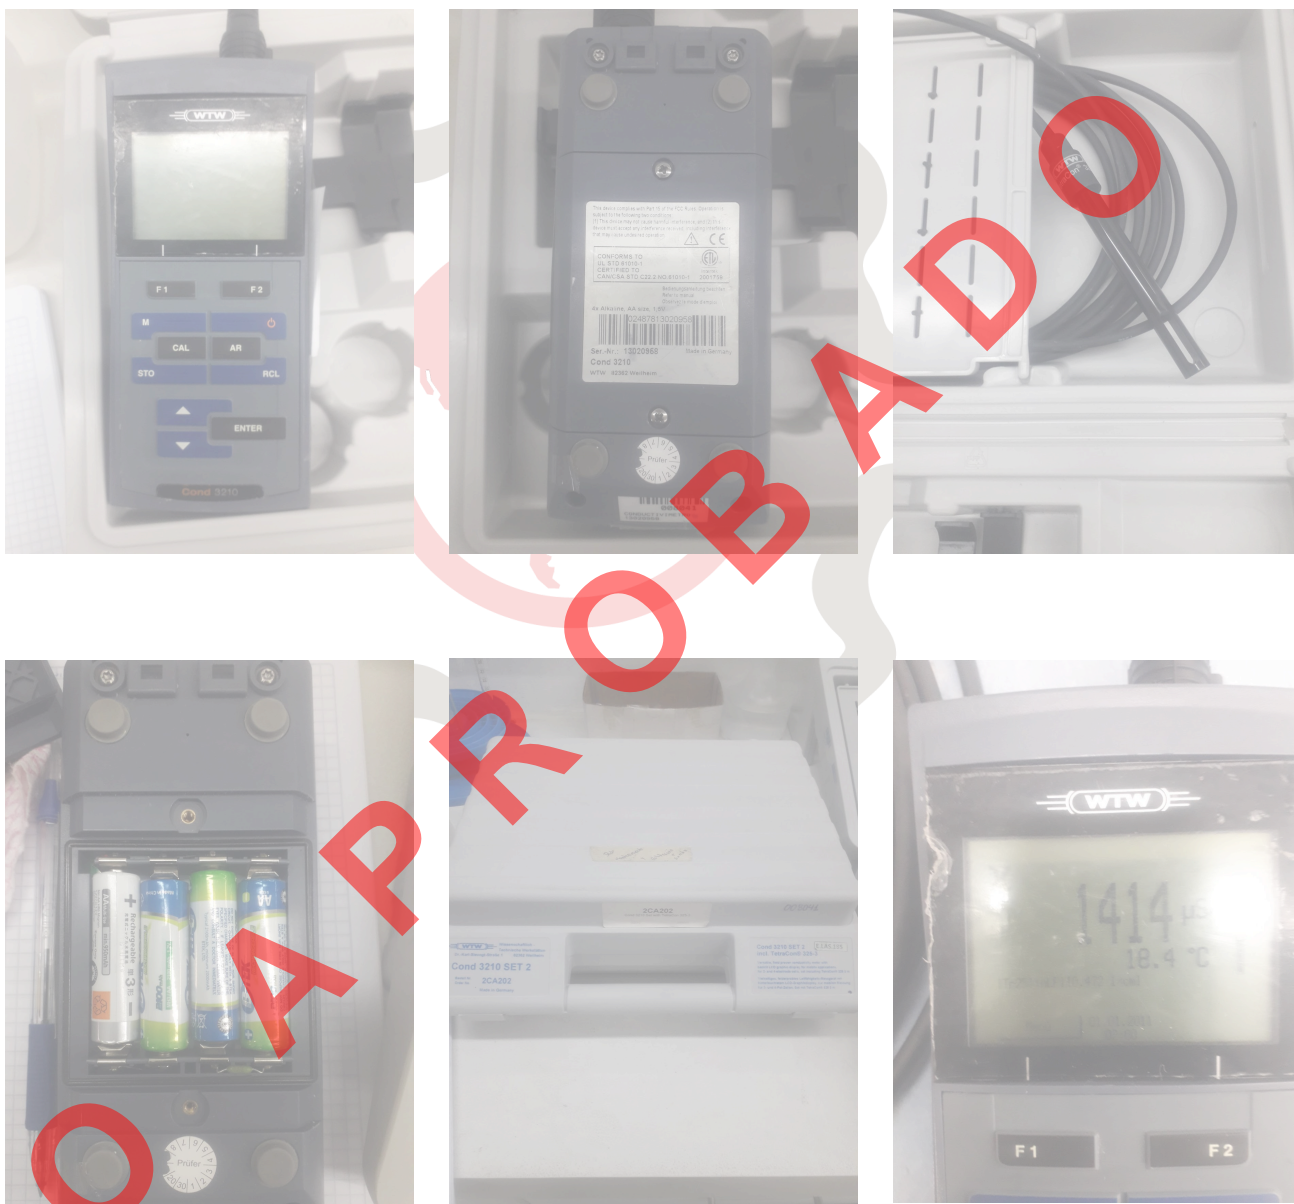
Fig. 1 Mantenimiento preventivo básico
