INFORME DE MANTENIMIENTO

PREVENTIVO BÁSICO

Informe No.:	55962	Fecha de Mantenimiento:	2025-04-14
Propietario:	INSTITUTO NACIONAL DE METEOROLOGIA E HIDROLOGIA	Técnico de Mantenimiento:	Ing. Patricio Llerena
Dirección:	E3 BLASCO NÚÑEZ DE VELA N36-15 Y N36A COREA, QUITO, PICHINCHA

Equipo:	Conductímetro	Código empresa:	E.LAS.185
Marca:	WTW	Rango:	(0.000 a 1000) mS/cm
Modelo:	COND 3210	División de escala:	0.1 uS/cm
Serie:	13020958	Ubicación:	*****

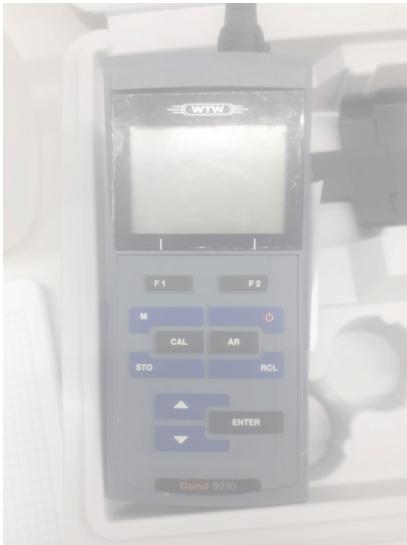
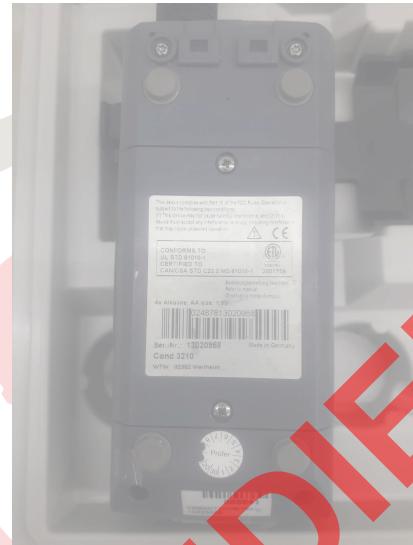
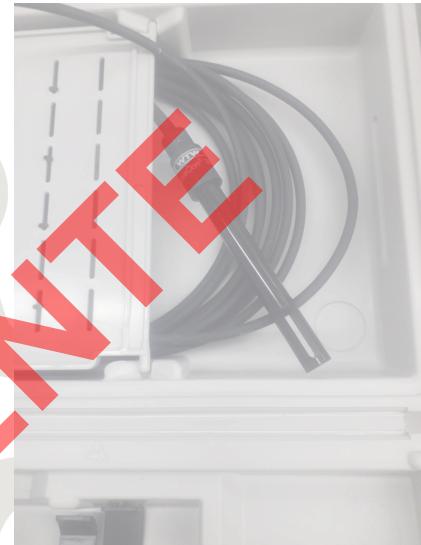
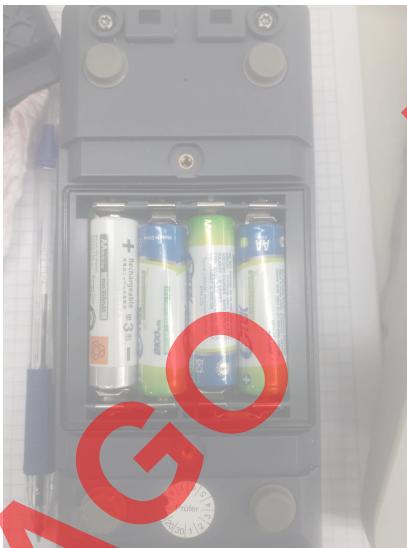
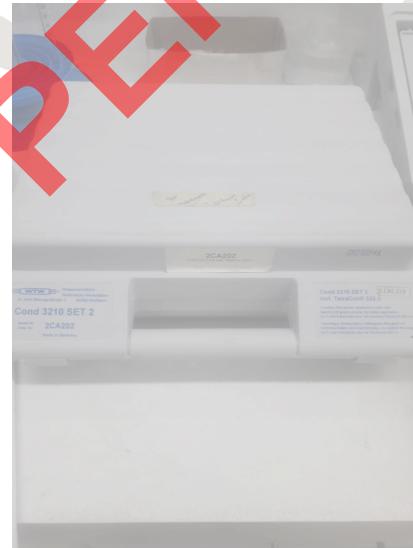
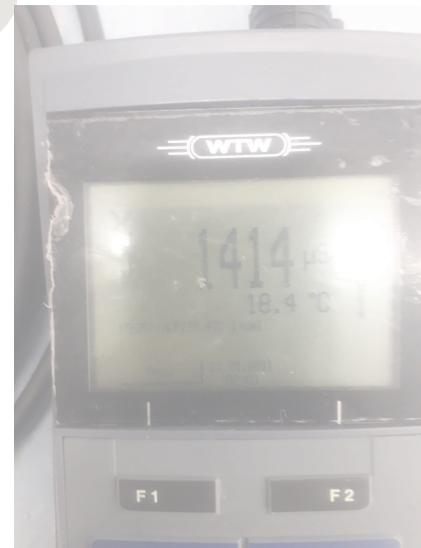
Fig. 1 Mantenimiento preventivo básico

Durante la inspección visual inicial, se verificó que el equipo no presenta daños físicos relevantes. La carcasa, la botonera, el display y el resto de componentes externos se encuentran en buen estado, sin fisuras ni deformaciones que puedan comprometer su funcionamiento. Compartimento de baterías en buenas condiciones, celda electrolítica igualmente en buenas condiciones.

Se desmontó el equipo parcialmente para inspeccionar sus partes electrónicas. Durante la revisión, no se detectaron signos de daño, corrosión, componentes sueltos ni puntos de sobrecalentamiento. Las conexiones internas se encuentran firmes y las soldaduras en buen estado, lo que indica que la electrónica del equipo se encuentra estable y operativa.

Se examinó el estado físico de la celda de medición realizando pruebas funcionales. No se encontraron daños visibles ni obstrucciones, y el comportamiento de la celda durante la prueba fue estable y confiable, lo que indicó un buen estado operativo del sensor.

Se procedió a realizar una limpieza integral del equipo. En el exterior, se eliminaron residuos adheridos y polvo superficial, mientras que en el interior se realizó la limpieza del compartimento de baterías con paños antiestáticos. Esta labor se realizó con precaución para no comprometer la integridad de los circuitos. El equipo quedó limpio y en condiciones óptimas para su operación.
