## INFORME DE MANTENIMIENTO PREVENTIVO BÁSICO

Informe No.:	59874	Fecha de Revisión:	2025-08-12
Propietario:	BIOCELLS DISCOVERIES INTERNACIONAL S.A.	Técnico de Mantenimiento:	Ing. Isaac Calle
Dirección:	AV. SIENA 214 Y MIGUEL ANGEL

Equipo:	Refrigerador/Congelador	Código empresa:	REF2000067
Marca:	ECASA	Rango:	2 a 8 °C
Modelo:	GLA. COMBI 214 P	División de escala:	0.1
Serie:	161207000426	Ubicación:	*****

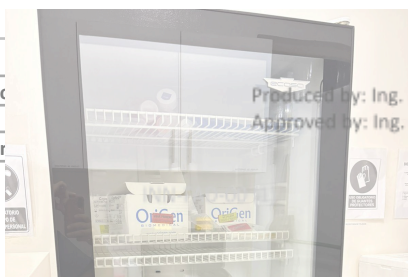
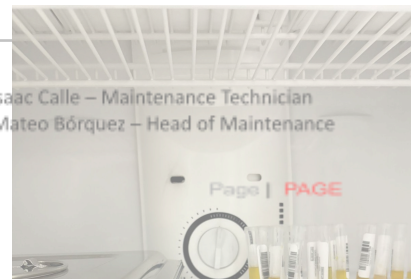
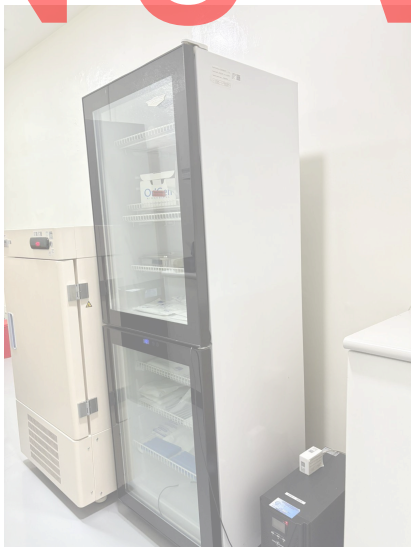
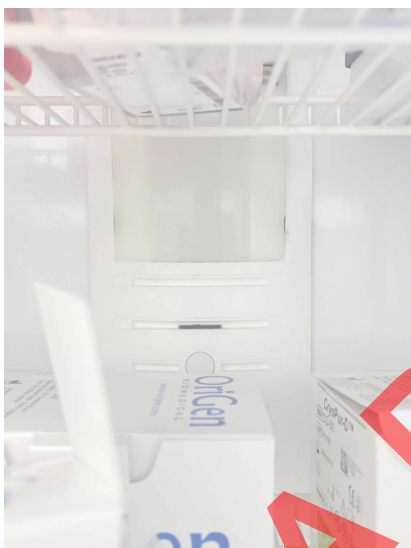
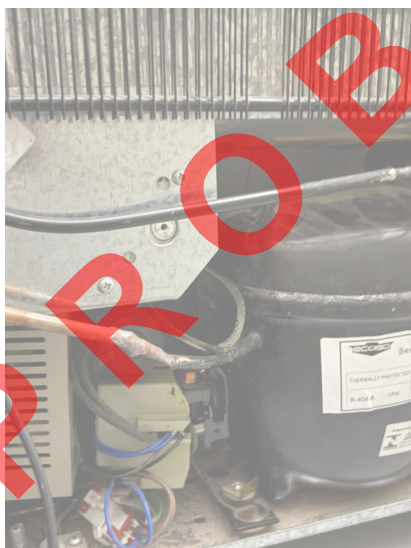
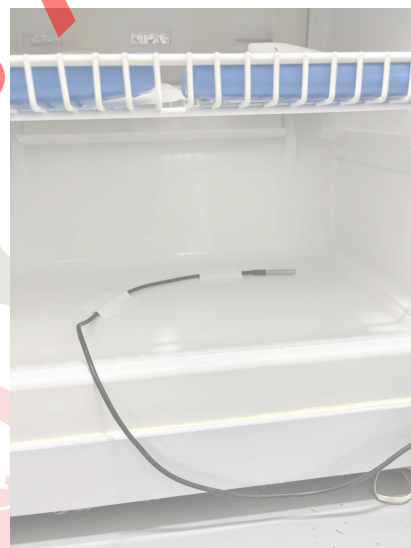
Figura 1. Mantenimiento Preventivo

**Resultados 1er Nivel:** En esta fase de la verificación, se constató que el equipo enciende y opera de forma correcta. No obstante, se evidenció un funcionamiento defectuoso del display, el cual no

presenta la lectura de la temperatura actual. No se detectaron residuos biológicos, y la acumulación de polvo, tanto en el interior como en el exterior, es mínima, coherente con el uso regular y continuo del equipo. Este se encuentra instalado en una ubicación estable, libre de vibraciones. Adicionalmente, se efectuó una limpieza exhaustiva de todos sus componentes.

- 5.1. El equipo enciende y opera correctamente, cumpliendo con los parámetros de funcionamiento establecidos por el fabricante.
- 5.2. El único inconveniente detectado es la falla en el display, el cual no muestra la temperatura actual, lo que podría requerir revisión o reemplazo del módulo de visualización.
- 5.3. No se encontraron residuos biológicos ni acumulación significativa de polvo, lo que refleja un uso regular y un mantenimiento preventivo adecuado.
- 5.4. La ubicación del equipo es estable, libre de vibraciones, lo que favorece su rendimiento y prolonga su vida útil.
- 5.5. Se ejecutó una limpieza profunda de todos los componentes, asegurando condiciones óptimas para su operación continua.
- 5.6. No se detectaron fallas adicionales ni comportamientos anómalos, por lo que el equipo se encuentra en condiciones satisfactorias para seguir en servicio.

- 6.1. **Revisión del módulo de visualización:** Se sugiere realizar una evaluación técnica del display para identificar la causa de la falla y determinar si es factible su reparación o requiere reemplazo.

- 6.2. **Registro manual de temperatura:** Mientras se corrige la falla del display, se recomienda implementar un método alternativo de monitoreo de temperatura para garantizar la trazabilidad y el control de las condiciones de operación.
