## INFORME DE MANTENIMIENTO

### REVISIÓN TÉCNICA

Informe No.:	59995	Fecha de Revisión:	2025-08-14
Propietario:	JAMES BROWN PHARMA C.A.	Técnico de Mantenimiento:	Ing. Isaac Calle
Dirección:	AVENIDA INTEROCEÁNICA KM 23 1/2 Y PASAJE COSTA SAMBRONE

Equipo:	Disc Polarimeter	Código empresa:	*****
Marca:	BIOBASE	Rango:	*****
Modelo:	BK-P4	División de escala:	*****
Serie:	1053051601	Ubicación:	Laboratorio

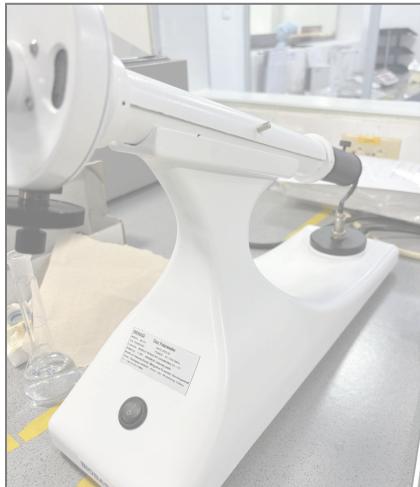
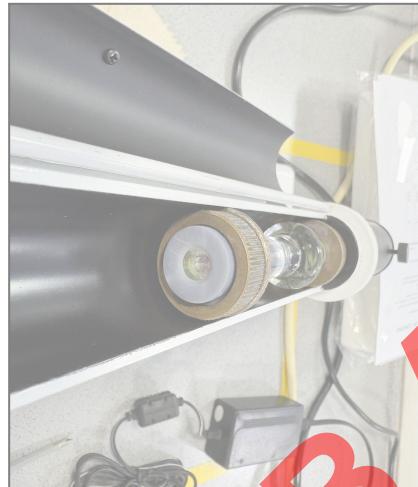
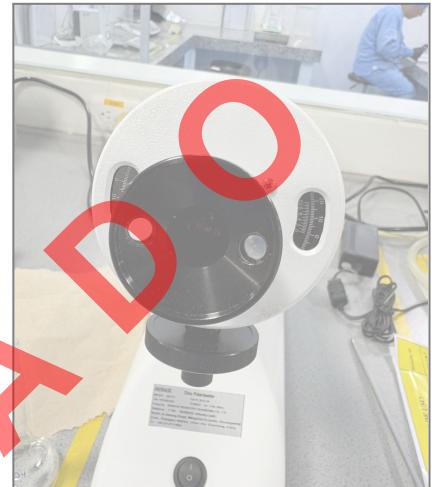
Fig. 1 Vista general del equipo

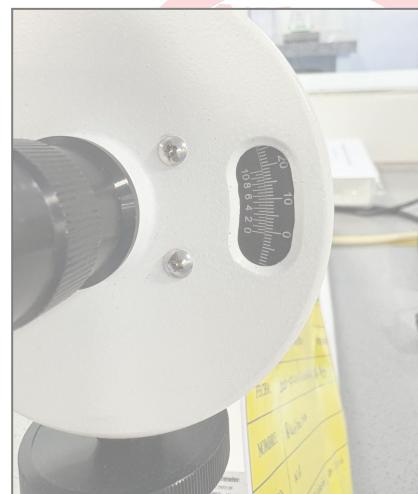
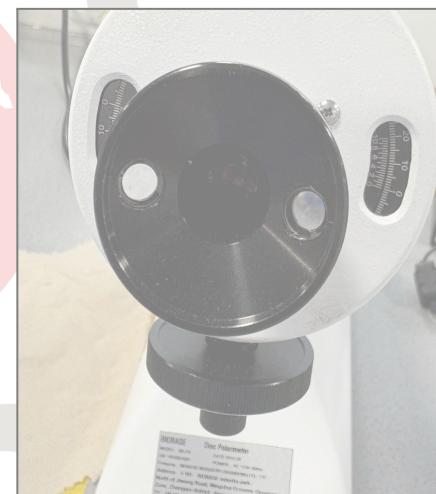
estado de los componentes y accesorios incluidos con el equipo. Las piezas se encontraron limpias, correctamente ubicadas y sin evidencia de manipulación indebida o deterioro mecánico. Todos los accesorios suministrados se hallan presentes y en buen estado operativo. Se encendió el equipo y se ejecutaron pruebas de funcionamiento básico. Los indicadores luminosos y el sistema de encendido responden adecuadamente. El sistema óptico y mecánico opera sin ruidos anómalos ni interrupciones. Sin embargo, se detectó un desfase en la escala de medición, afectando la exactitud de los resultados.

Durante la calibración y verificación de la escala, se evidenció que el equipo presenta un desfase persistente en sus mediciones. Aunque se intentó el ajuste mediante los procedimientos recomendados, los valores obtenidos continuaron fuera de los rangos permitidos. Este comportamiento sugiere que la desviación proviene de fábrica y requiere atención técnica especializada.

Fig. 2 Desfase escala de medición

6.1. Se sugiere enviar el equipo al servicio técnico autorizado o directamente al fabricante para una inspección y ajuste especializado de la escala de medición, ya que el desfase detectado no pudo ser corregido mediante procedimientos de calibración convencionales.

Mientras no se efectúe esta corrección, **no se recomienda su uso en mediciones críticas** que requieran alta exactitud, a fin de evitar errores en los resultados y posibles afectaciones en los procesos que dependan de dichos valores.
