## INFORME DE MANTENIMIENTO REVISIÓN TÉCNICA

### LABORATORIO DE TERMODINÁMICA

Informe No.:	59667	Fecha de Revisión:	2025-08-13
Propietario:	ACLIMATIC CIA LTDA	Técnico de Mantenimiento:	Ing. Isaac Calle
Dirección:	AV. MARCOS JOFFRE OE5-168 Y ANTONIO MESONES, QUITO, PICHINCHA

Equipo:	Vacuometro Digital	Código empresa:	*****
Marca:	YELLOW JACKET	Rango:	(367.5 a 1470) psi
Modelo:	*****	División de escala:	25 psi
Serie:	19031134	Ubicación:	Laboratorio

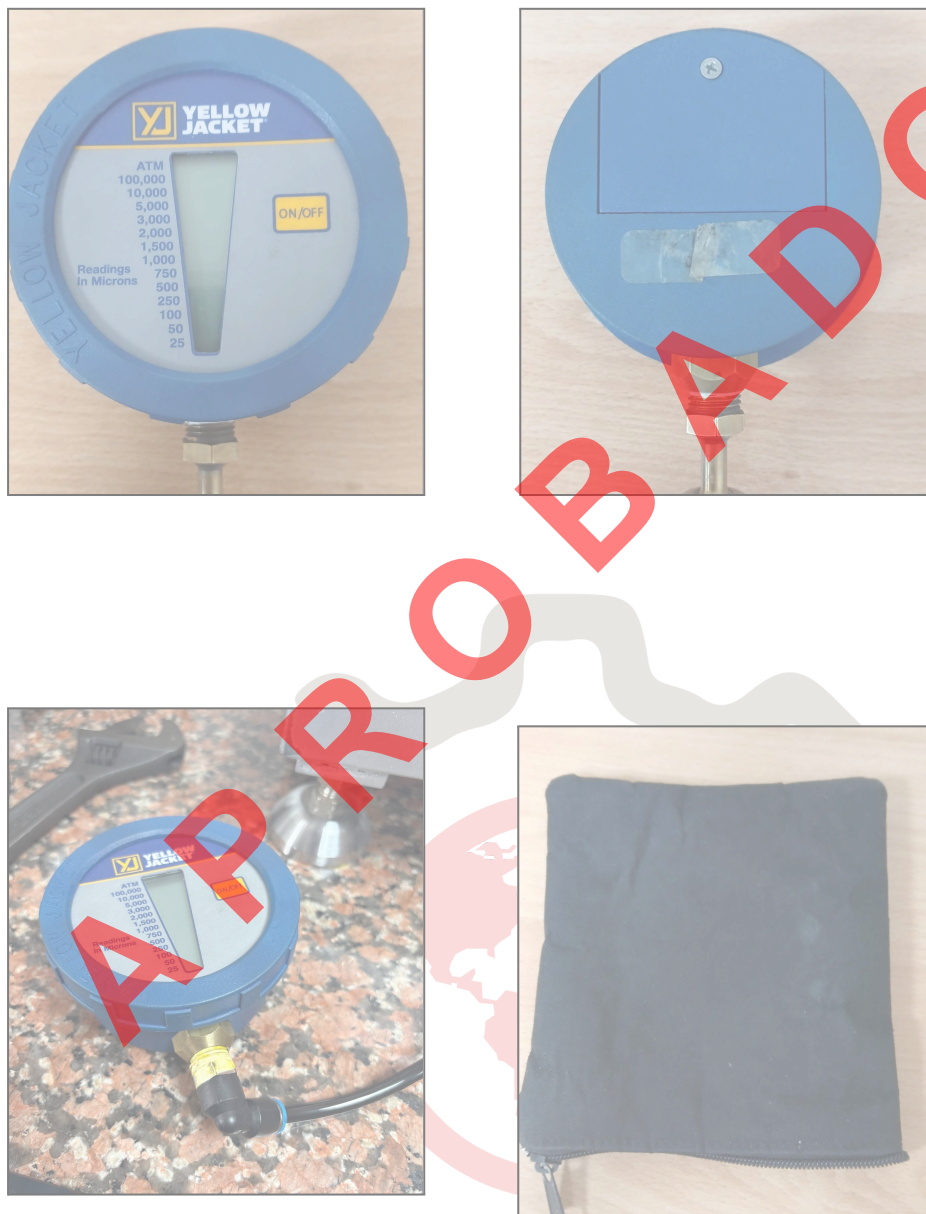
El display únicamente presenta líneas en lugar de registrar valores de vacío. No es posible obtener lecturas de presión en micrones, lo que compromete la funcionalidad principal del instrumento.

El comportamiento observado sugiere posible fallo en el sensor interno de presión o en el sistema de adquisición de datos del módulo electrónico. **Resultado: NO PASS.**

Fig. 1 Vista general del equipo

- Ingresar por garantía al servicio técnico especializado de la marca YELLOW JACKET para diagnóstico del sensor interno y reparación de la etapa electrónica de medición.
- Considerar la sustitución del sensor de vacío en caso de confirmarse el fallo.
- Verificar estado del conector y realizar limpieza preventiva del sistema de entrada de presión.
- No utilizar el instrumento en procesos de medición críticos hasta ser reparado y posteriormente calibrado.
