INFORME DE MANTENIMIENTO

INNOVATEC
Industrial Solutions

| Informe No.: | 60891 | Fecha de Revisión: | 2025-09-04 |

| Equipo: | Vortex | Código empresa: | 15521 |

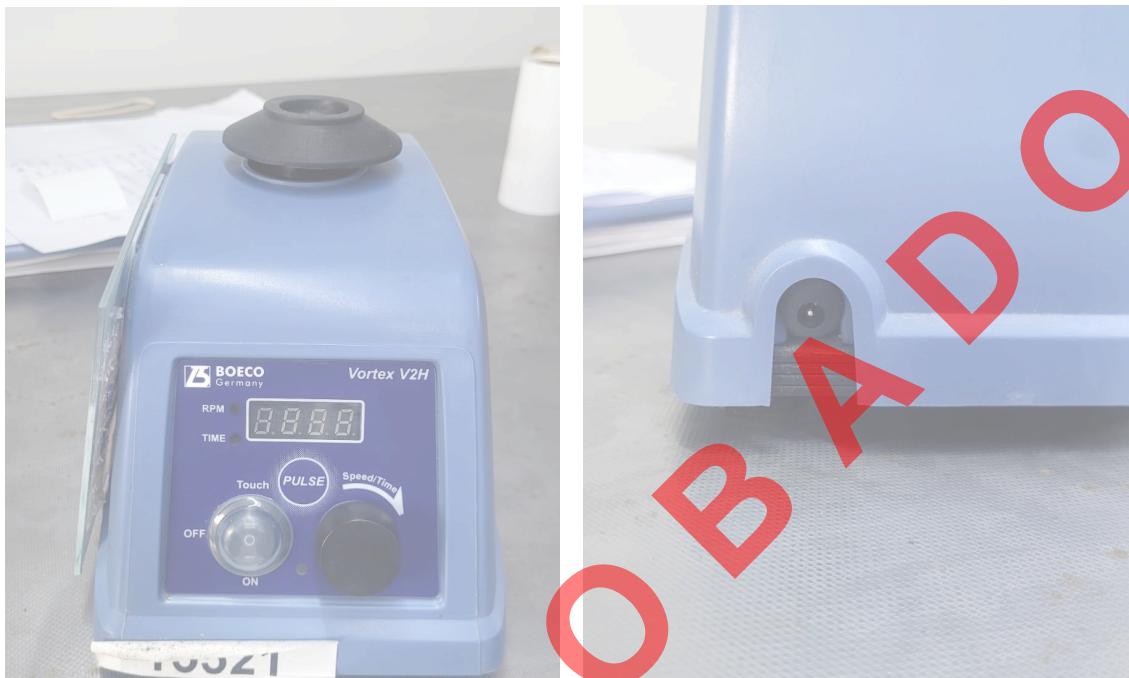
Resultados 1er Nivel: En esta etapa se realiza la inspección superficial y se confirma el estado superficial del equipo, se realiza la limpieza de la cubierta exterior del mismo y se verifica el buen funcionamiento de la perilla de control de velocidad y tiempo.

- a) El equipo presenta poca cantidad de acumulación de partículas de polvo.
- b) Se determina que el equipo se está manteniendo correctamente.
- c) El pin de carga del equipo se encuentra en buen estado.
- d) La funcionalidad del equipo es completa y óptima.

Figura1: Estado superficial del Equipo.

- a) Se recomienda realizar tareas de limpieza periódicas de las superficies para evitar la acumulación de polvo y residuos en el interior del equipo.

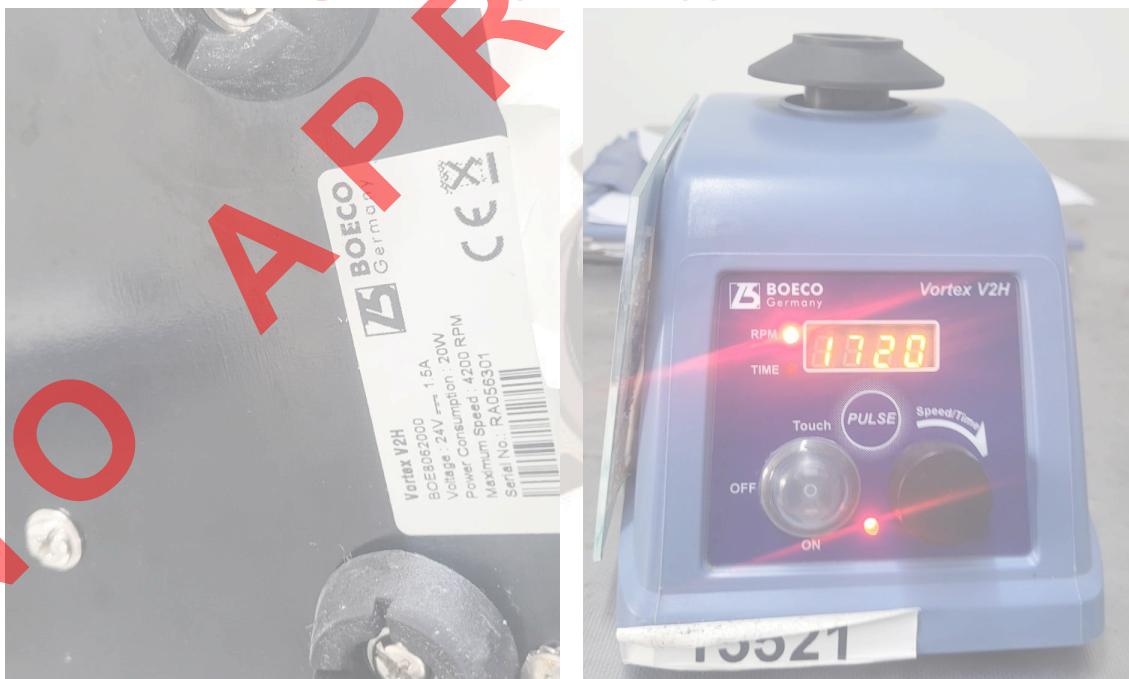
Resultados 2do Nivel: Se verifica el buen funcionamiento del motor del vortex, este opera con normalidad.

Figura2: Mantenimiento interno del Equipo.
