INFORME DE REVISIÓN TÉCNICA

Informe No.:	57083	Serie / PartNumber:	INN-54702 / 98D27504030001
Propietario:	AVIANCA - ECUADOR S.A.	Técnico de Mantenimiento:	Ing. Isaac Calle
Dirección:	Luis Tamayo N24-33 Y Baquerizo Moreno		
Fecha de mantenimiento:	2025-05-29

Equipo:	Lock Torque shaft	Código empresa:	*****
Marca:	*****	Rango:	*****
Modelo:	*****	División de escala:	*****
Serie:	N/A	Ubicación:	*****
Orden:	W0041625

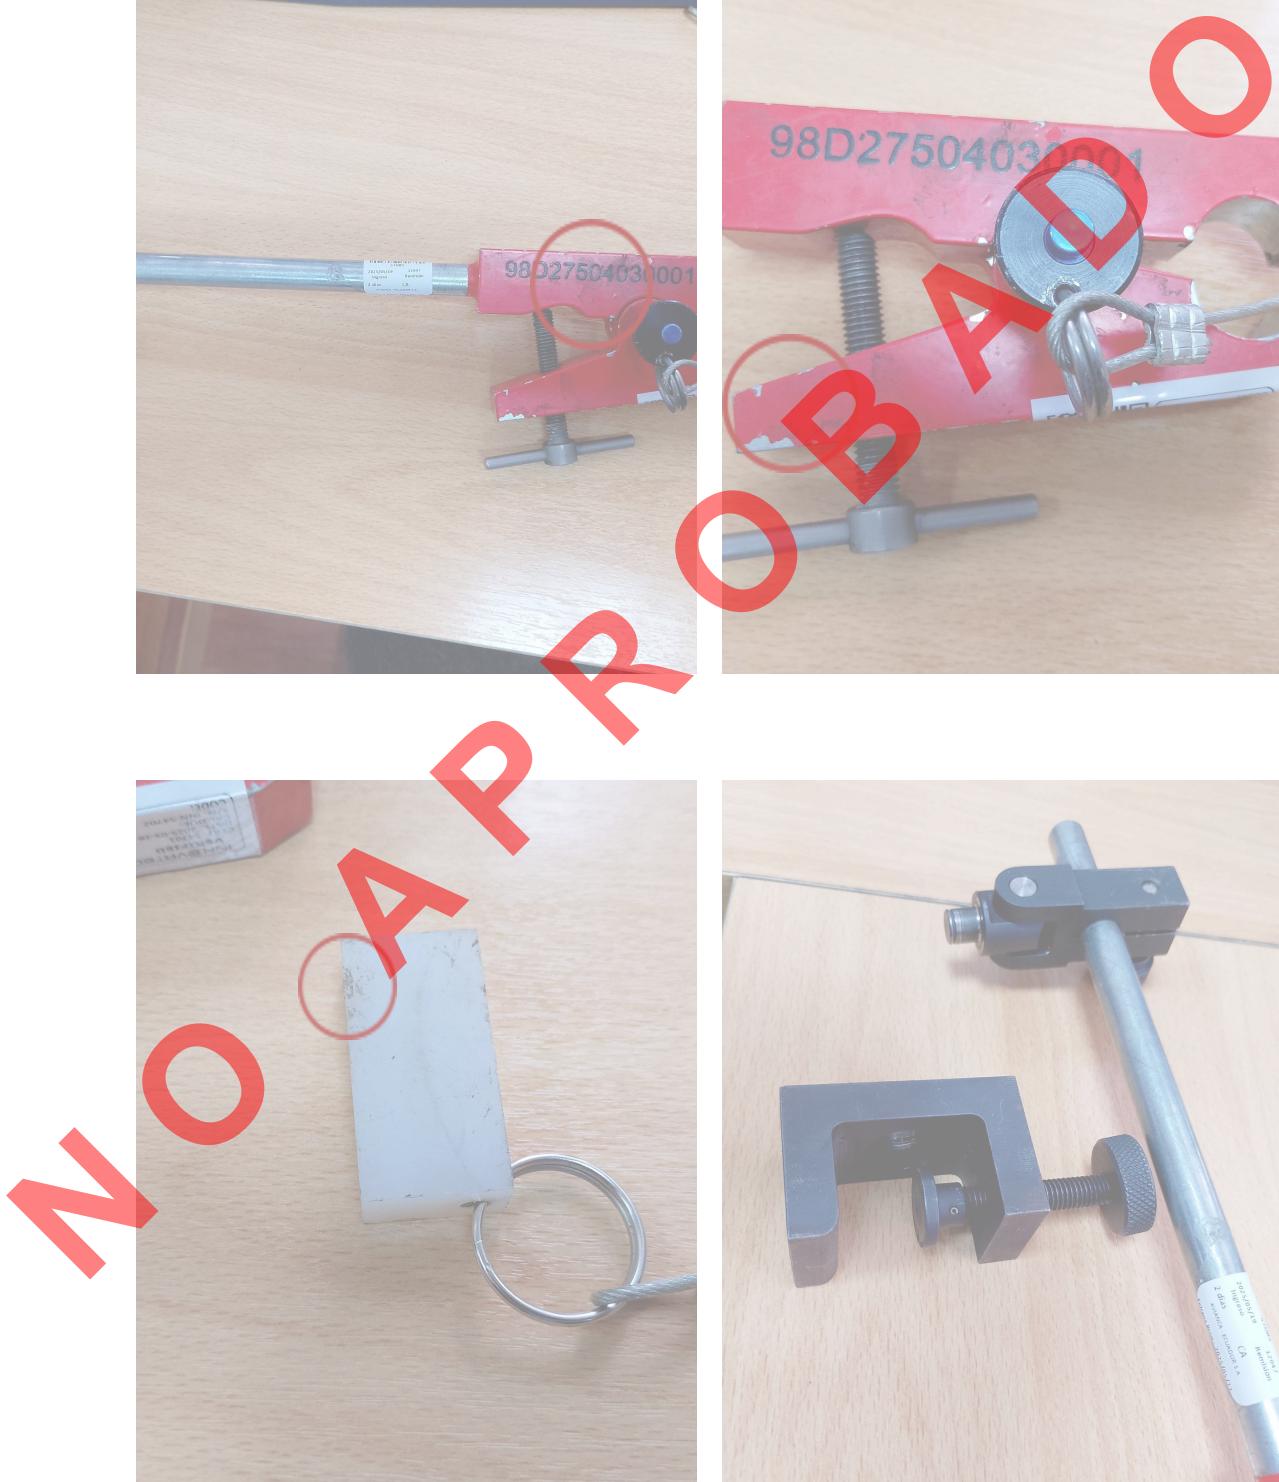
8. Anexo Fotográfico

Se realizó una inspección visual detallada de la estructura general del equipo, incluyendo los elementos de sujeción, ejes, perillas y brazos móviles. No se identificaron deformaciones, fisuras, oxidación ni piezas faltantes. El equipo se encuentra completo, con todos sus componentes en condiciones adecuadas para su operación. Dado que el equipo es de tipo mecánico y no posee

Se desmontaron las piezas móviles e intercambiables del sistema, tales como brazos, mordazas y perillas de sujeción. Las piezas no presentan desgastes irregulares ni daños visibles. Se realizó una limpieza básica y el reensamblaje fue exitoso, confirmando un correcto acople y funcionamiento.

- 6.1. Continuar con el programa de mantenimiento preventivo periódico, especialmente en equipos que están expuestos a condiciones mecánicas de esfuerzo o manipulación frecuente.
- 6.2. Realizar una lubricación ligera en los ejes móviles y puntos de contacto cada tres a seis meses, dependiendo de la frecuencia de uso, utilizando productos recomendados por el fabricante.
- 6.3. Almacenar el equipo en un entorno seco y libre de partículas abrasivas para evitar acumulación de suciedad o humedad que puedan deteriorar gradualmente sus componentes.
- 6.4. Instruir al personal que opera el equipo sobre buenas prácticas de manipulación, asegurando que los ajustes y sujetos se realicen sin aplicar fuerzas excesivas que puedan afectar la alineación o las roscas de ajuste.
